ANEXO 04: INFRAESTRUTURA EXISTENTE E OCUPAÇÃO URBANA

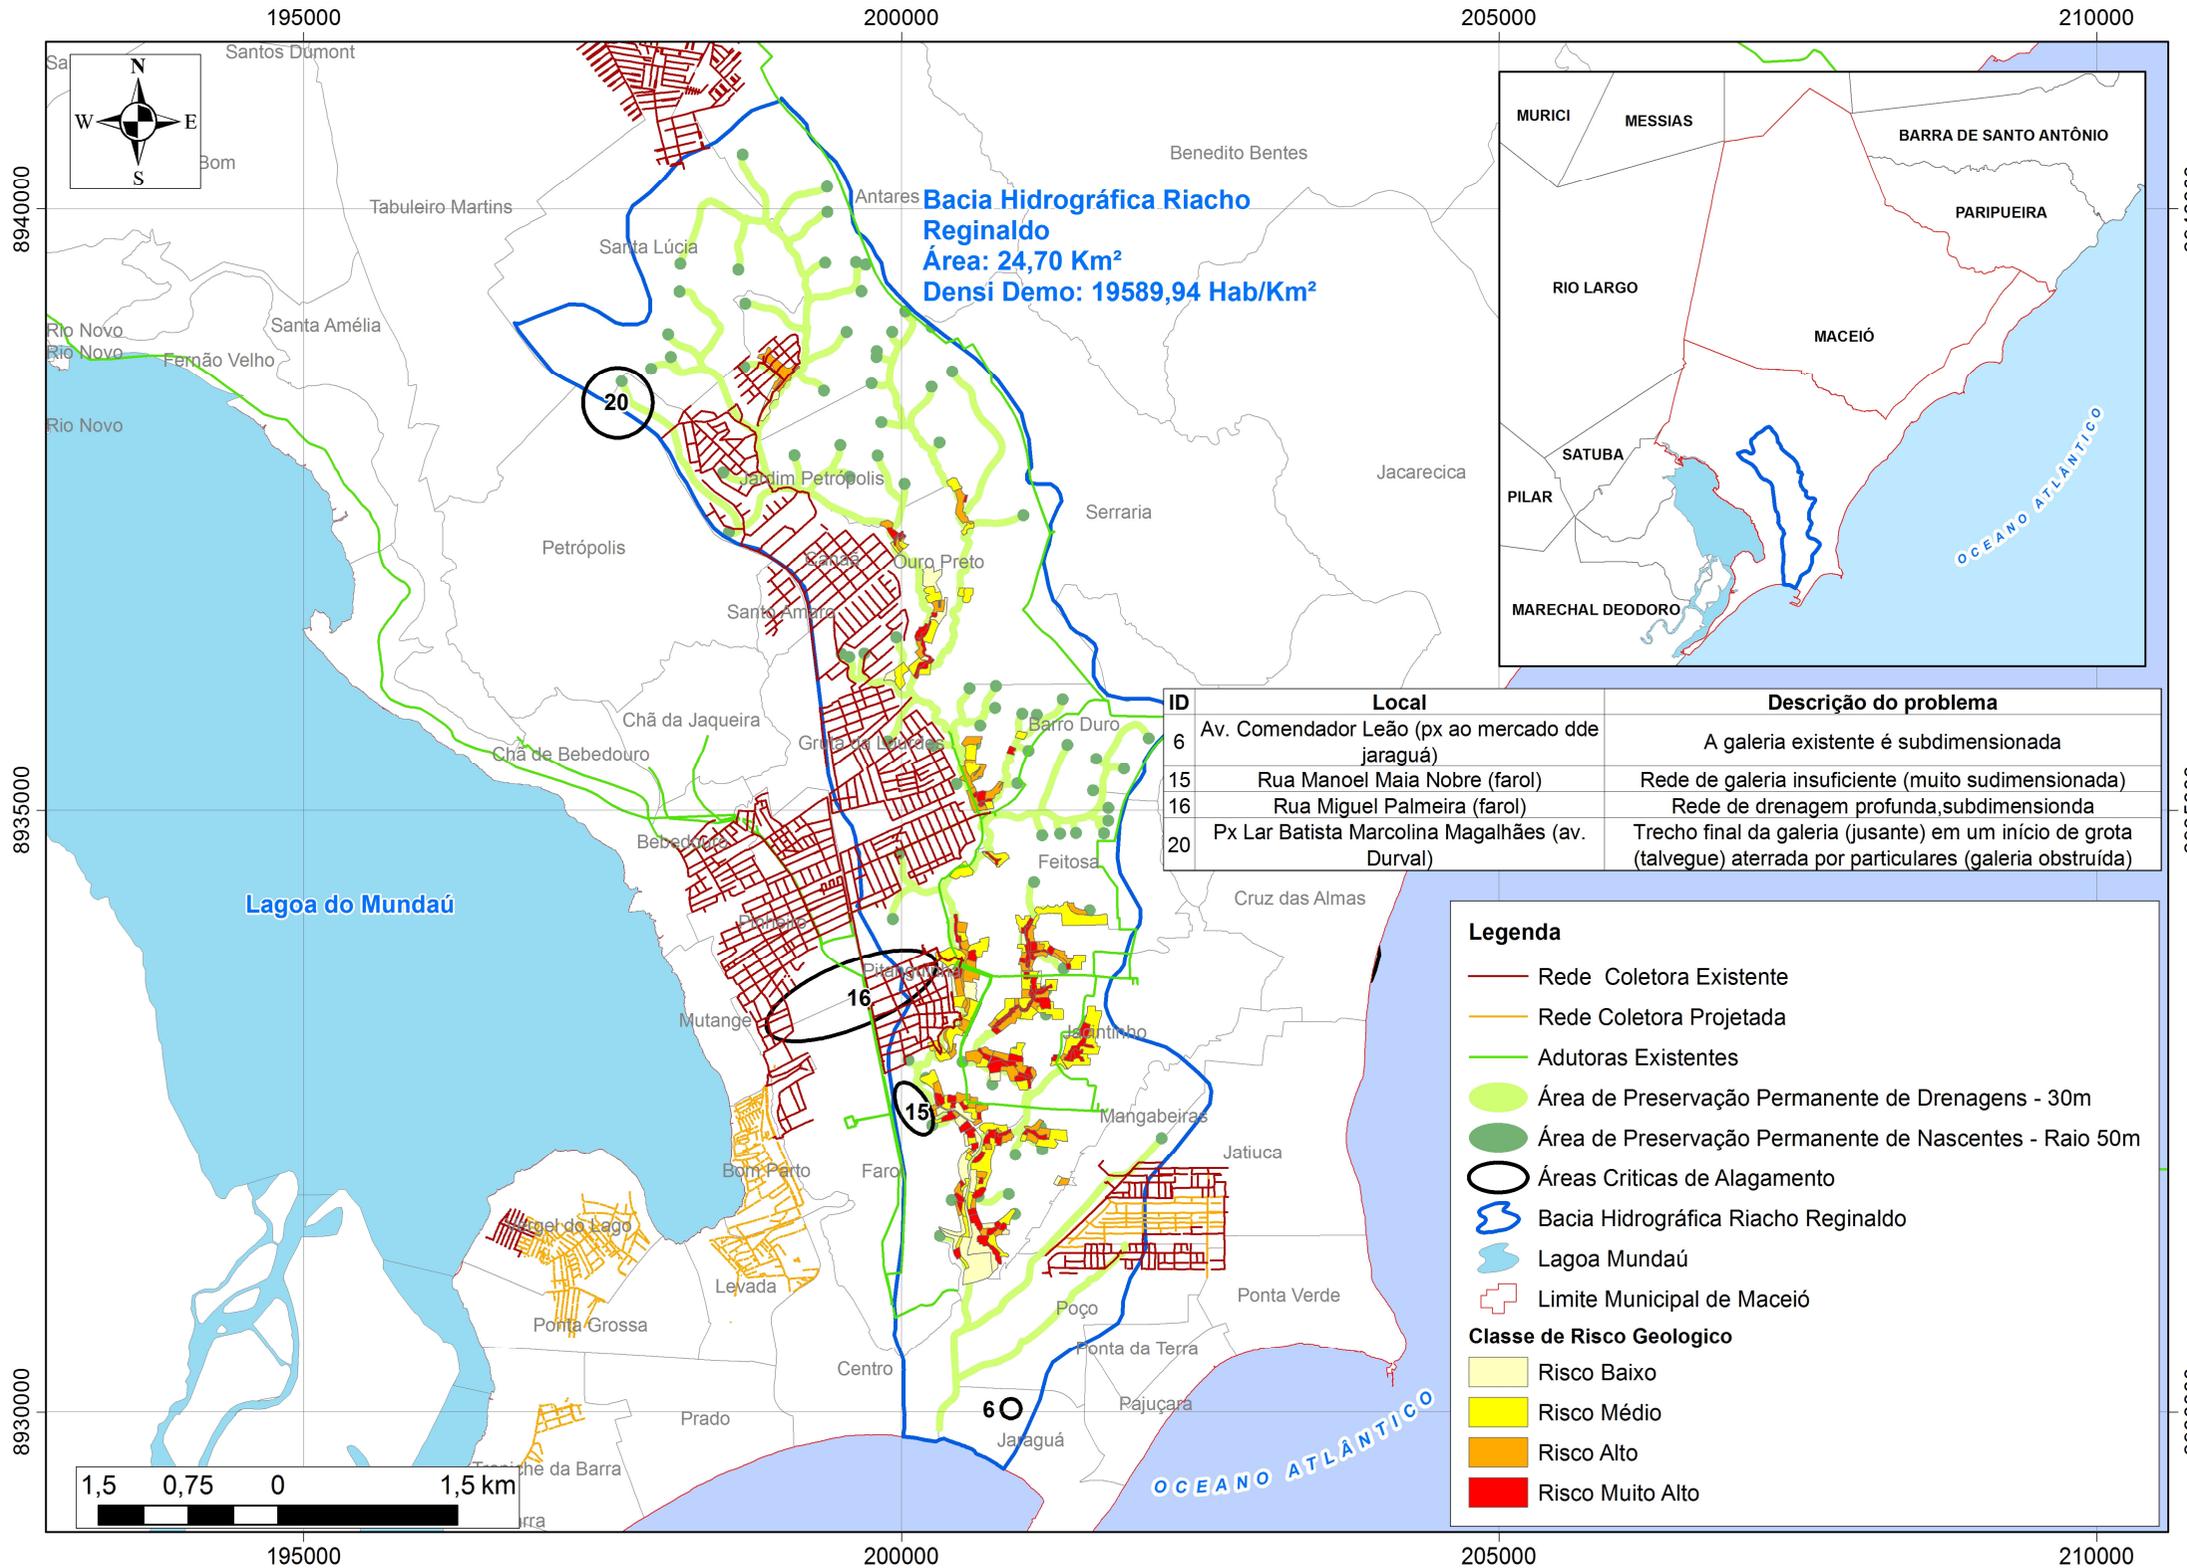
Bacia Hidrográfica Riacho Reginaldo
 Área: 24,70 Km²
 Densi Demo: 19589,94 Hab/Km²

ID	Local	Descrição do problema
6	Av. Comendador Leão (px ao mercado dde jaraguá)	A galeria existente é subdimensionada
15	Rua Manoel Maia Nobre (farol)	Rede de galeria insuficiente (muito sudimensionada)
16	Rua Miguel Palmeira (farol)	Rede de drenagem profunda, subdimensionda
20	Px Lar Batista Marcolina Magalhães (av. Durval)	Trecho final da galeria (jusante) em um início de grota (talvegue) aterrada por particulares (galeria obstruída)

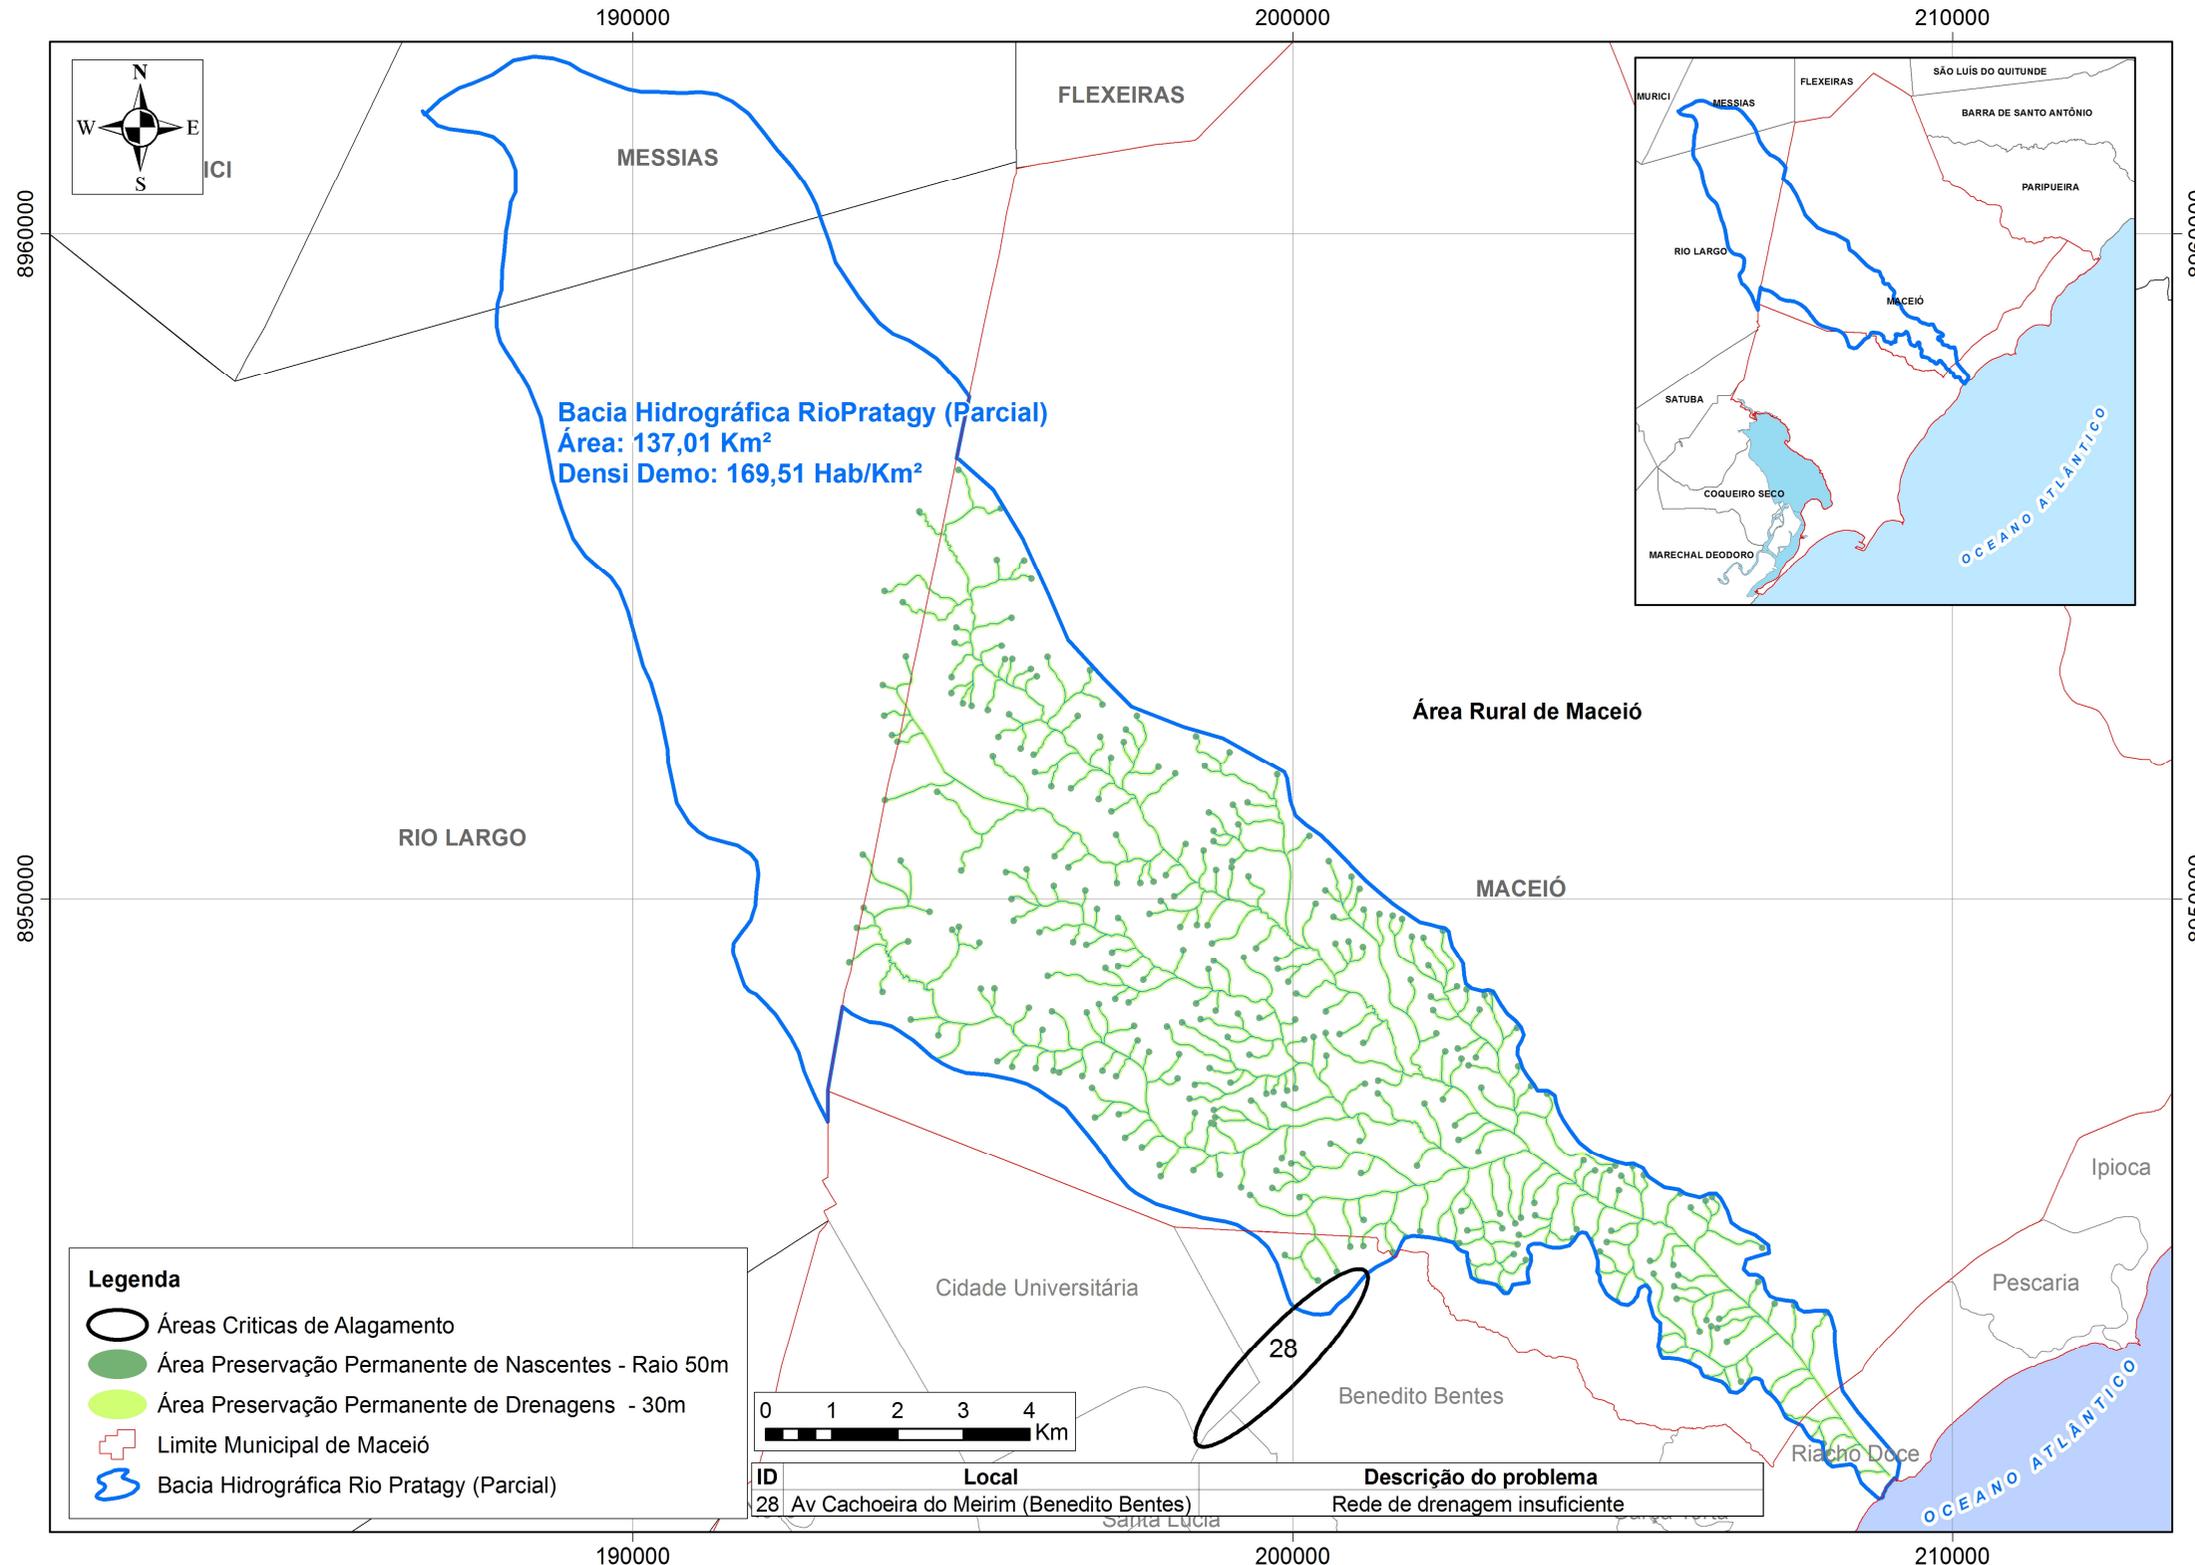
Bacia Hidrográfica RioPratagy (Parcial)
 Área: 137,01 Km²
 Densi Demo: 169,51 Hab/Km²

ID	Local	Descrição do problema
28	Av Cachoeira do Meirim (Benedito Bentes)	Rede de drenagem insuficiente

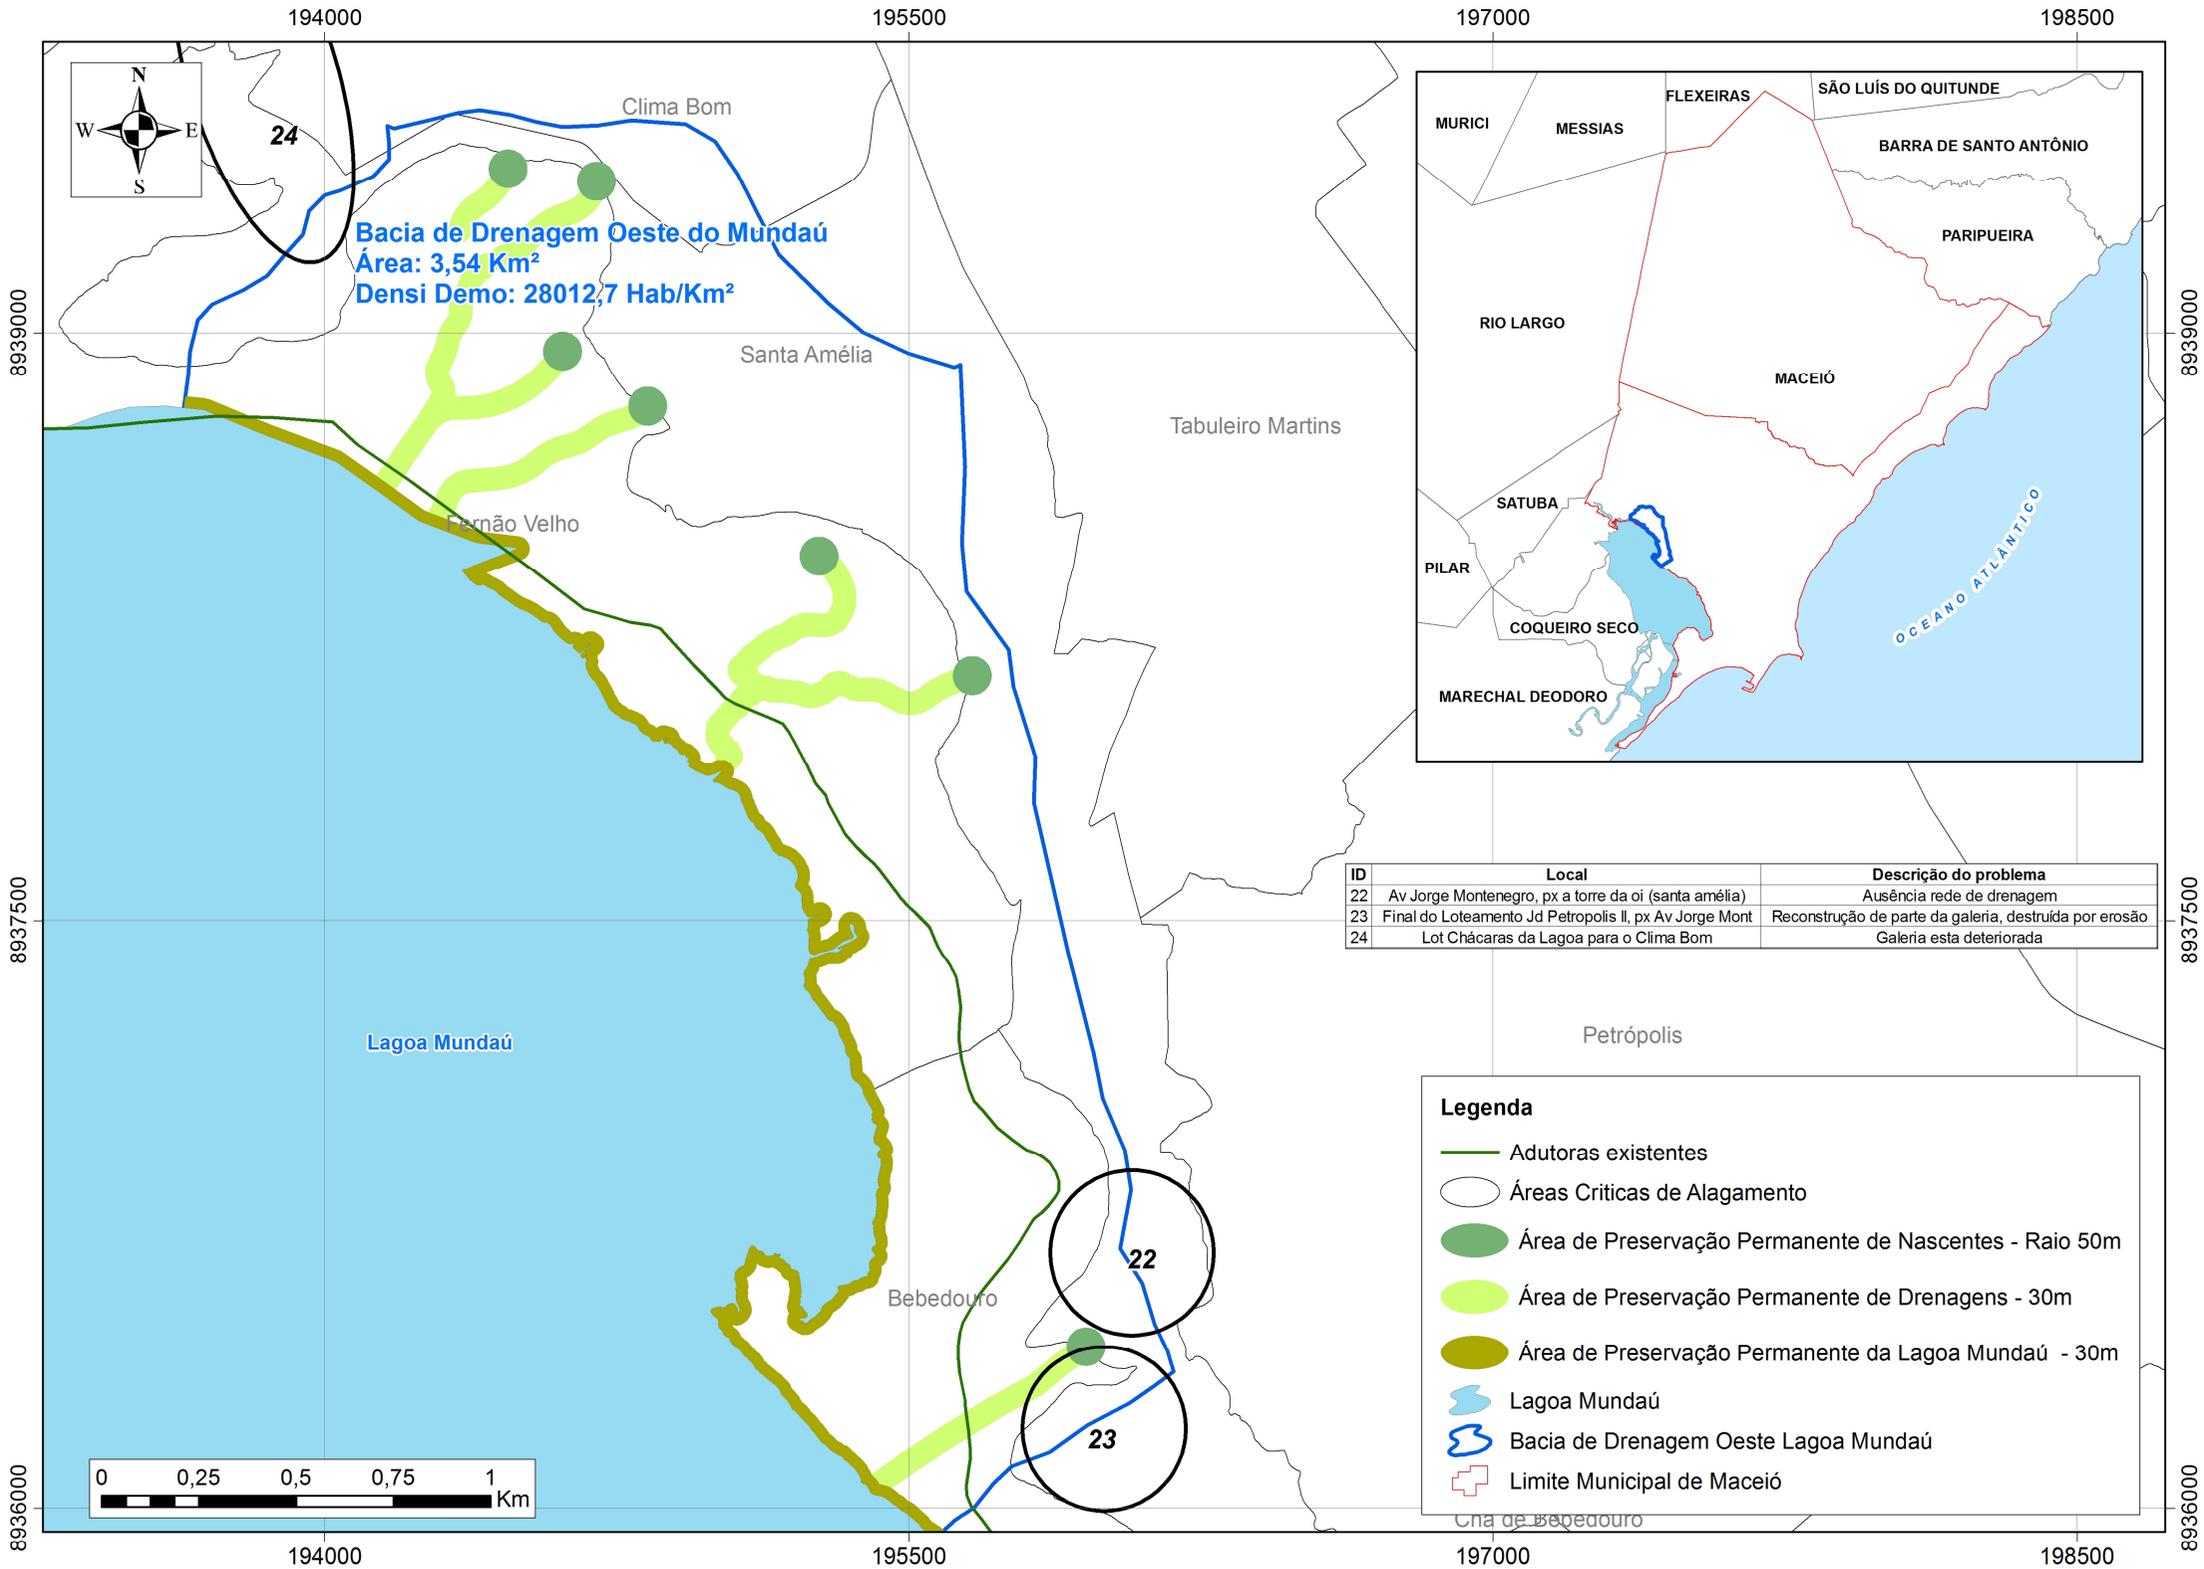
Bacia de Drenagem Oeste do Mundaú
 Área: 3,54 Km²
 Densi Demo: 28012,7 Hab/Km²

ID	Local	Descrição do problema
22	Av Jorge Montenegro, px a torre da oi (santa amélia)	Ausência rede de drenagem
23	Final do Loteamento Jd Petropolis II, px Av Jorge Mont	Reconstrução de parte da galeria, destruída por erosão
24	Lot Chácaras da Lagoa para o Clima Bom	Galeria esta deteriorada
