**PREFEITURA DE  
MACEIÓ**  
HABITAÇÃO POPULAR  
E SANEAMENTO

## **ANEXO 03: FIGURAS ASSENTAMENTOS PRECÁRIOS**

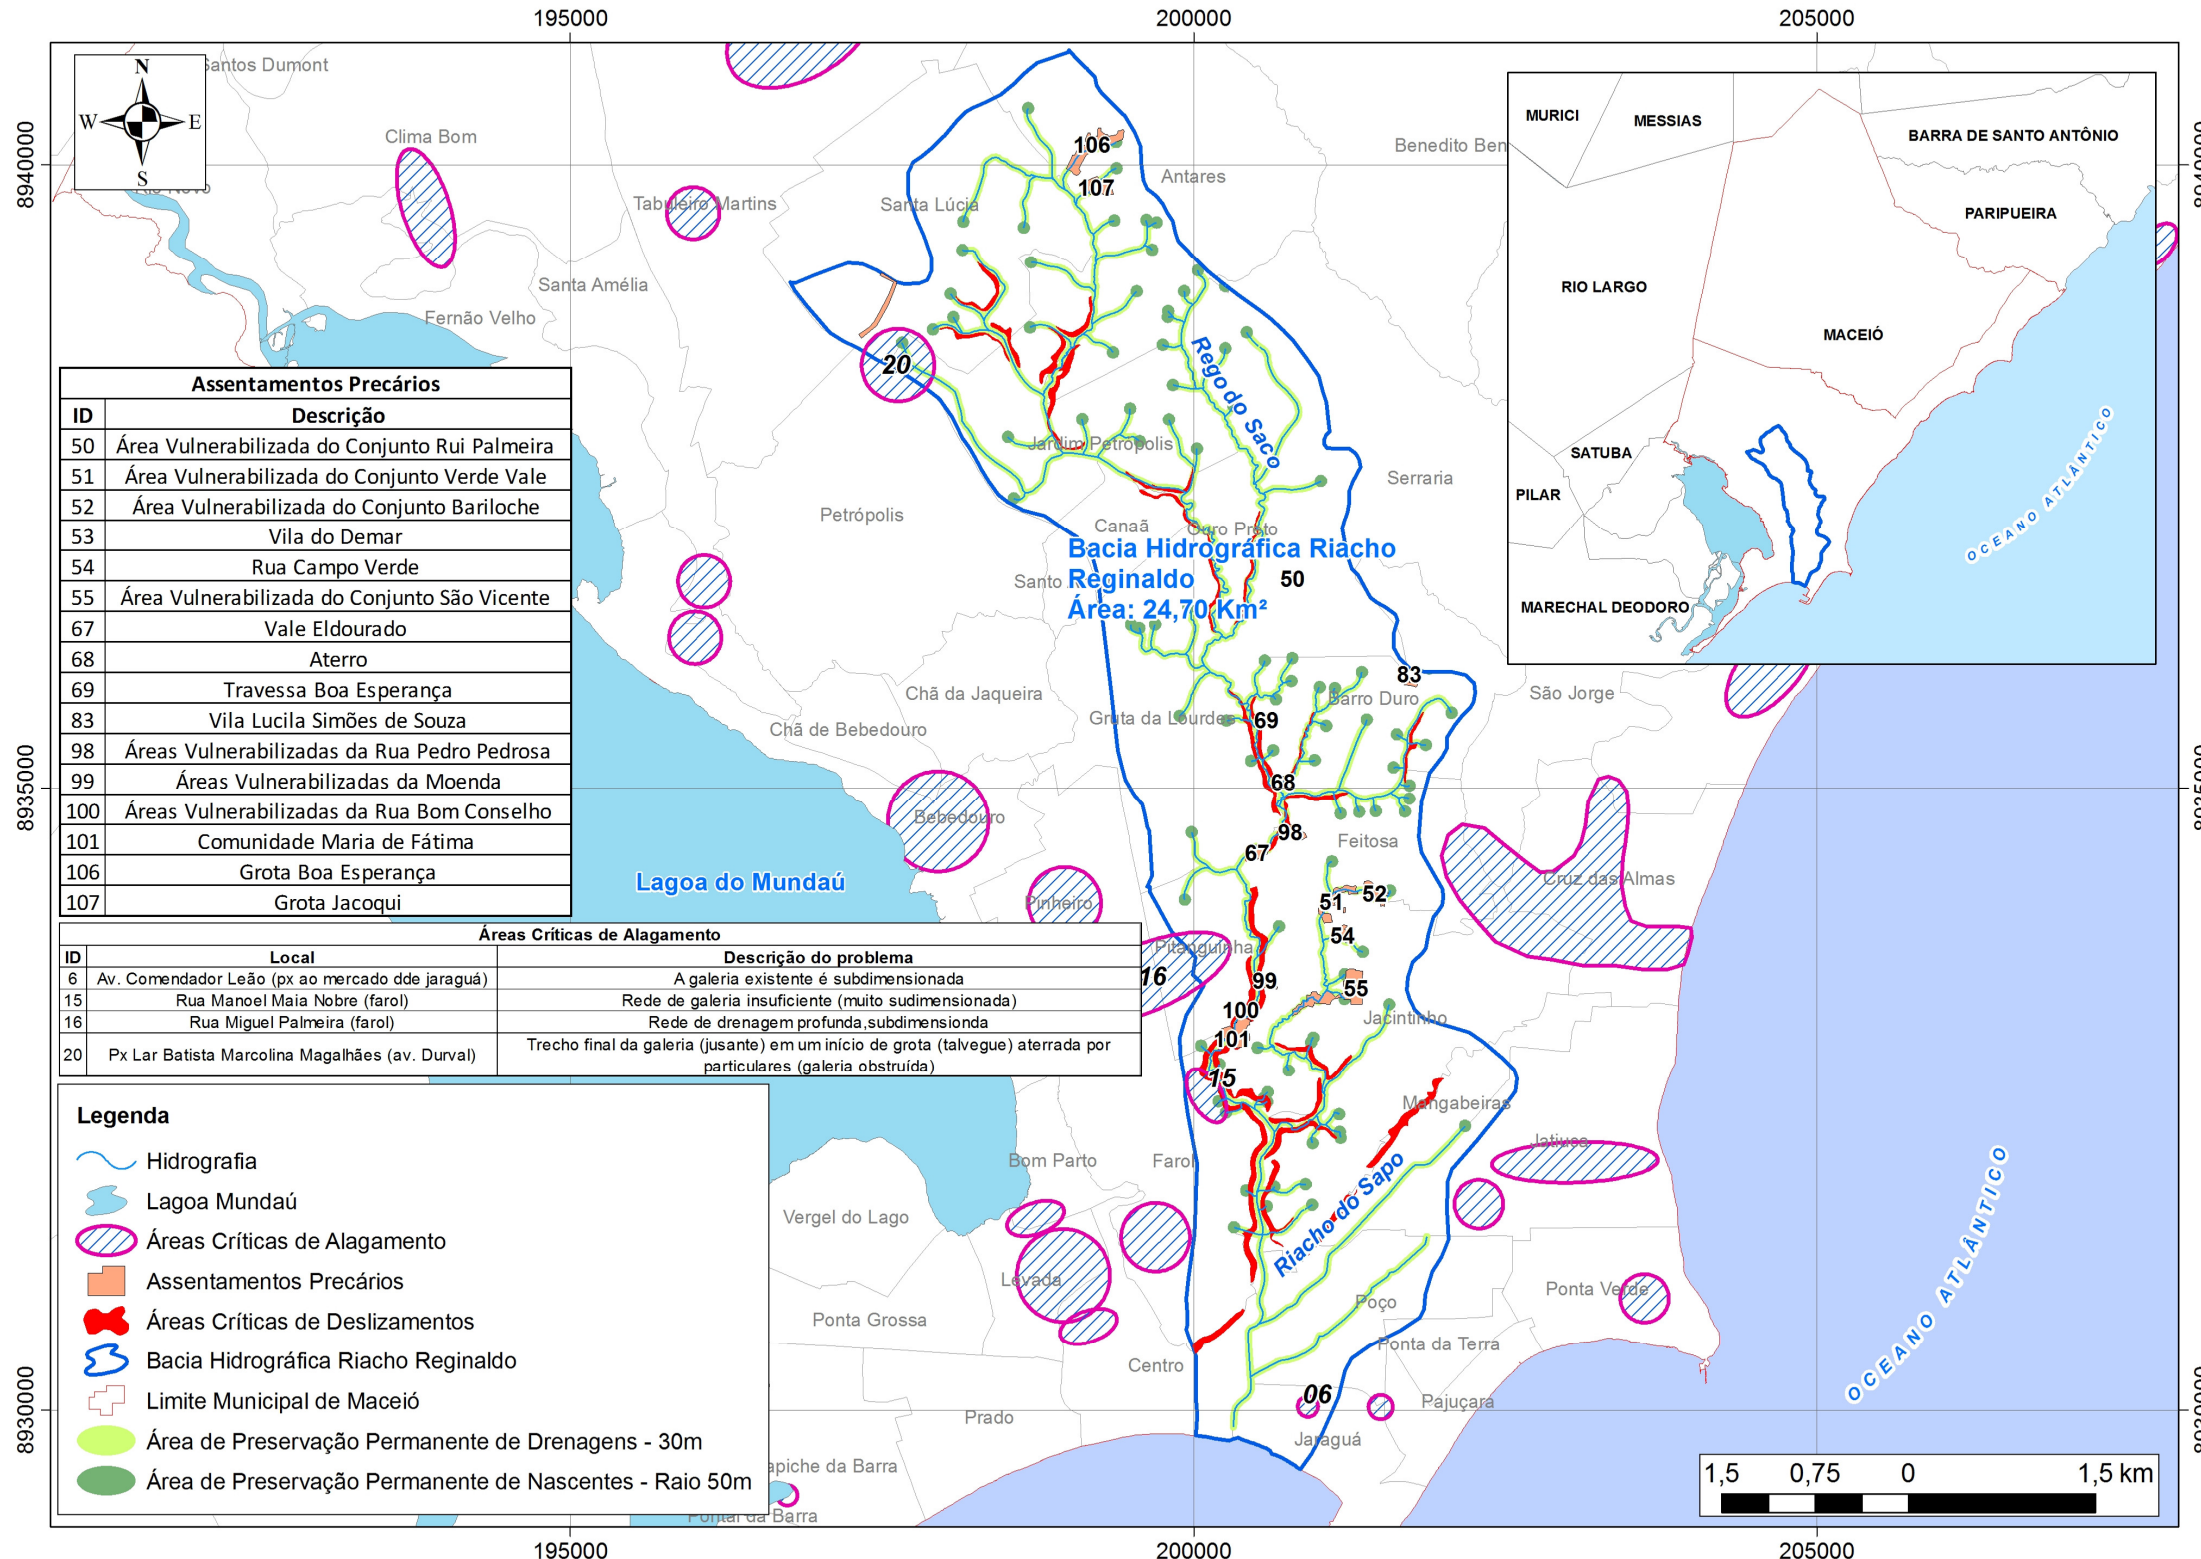
| Áreas Críticas de Alagamento | | |
|---|---|---|
| 6 | Av. Comendador Leão (px ao mercado dde jaraguá) | A galeria existente é subdimensionada |
| 15 | Rua Manoel Maia Nobre (farol) | Rede de galeria insuficiente (muito sudimensionada) |
| 16 | Rua Miguel Palmeira (farol) | Rede de drenagem profunda, subdimensionada |
| 20 | Px Lar Batista Marcolina Magalhães (av. Durval) | Trecho final da galeria (jusante) em um início de grota (talvegue) aterrada por particulares (galeria obstruída) |

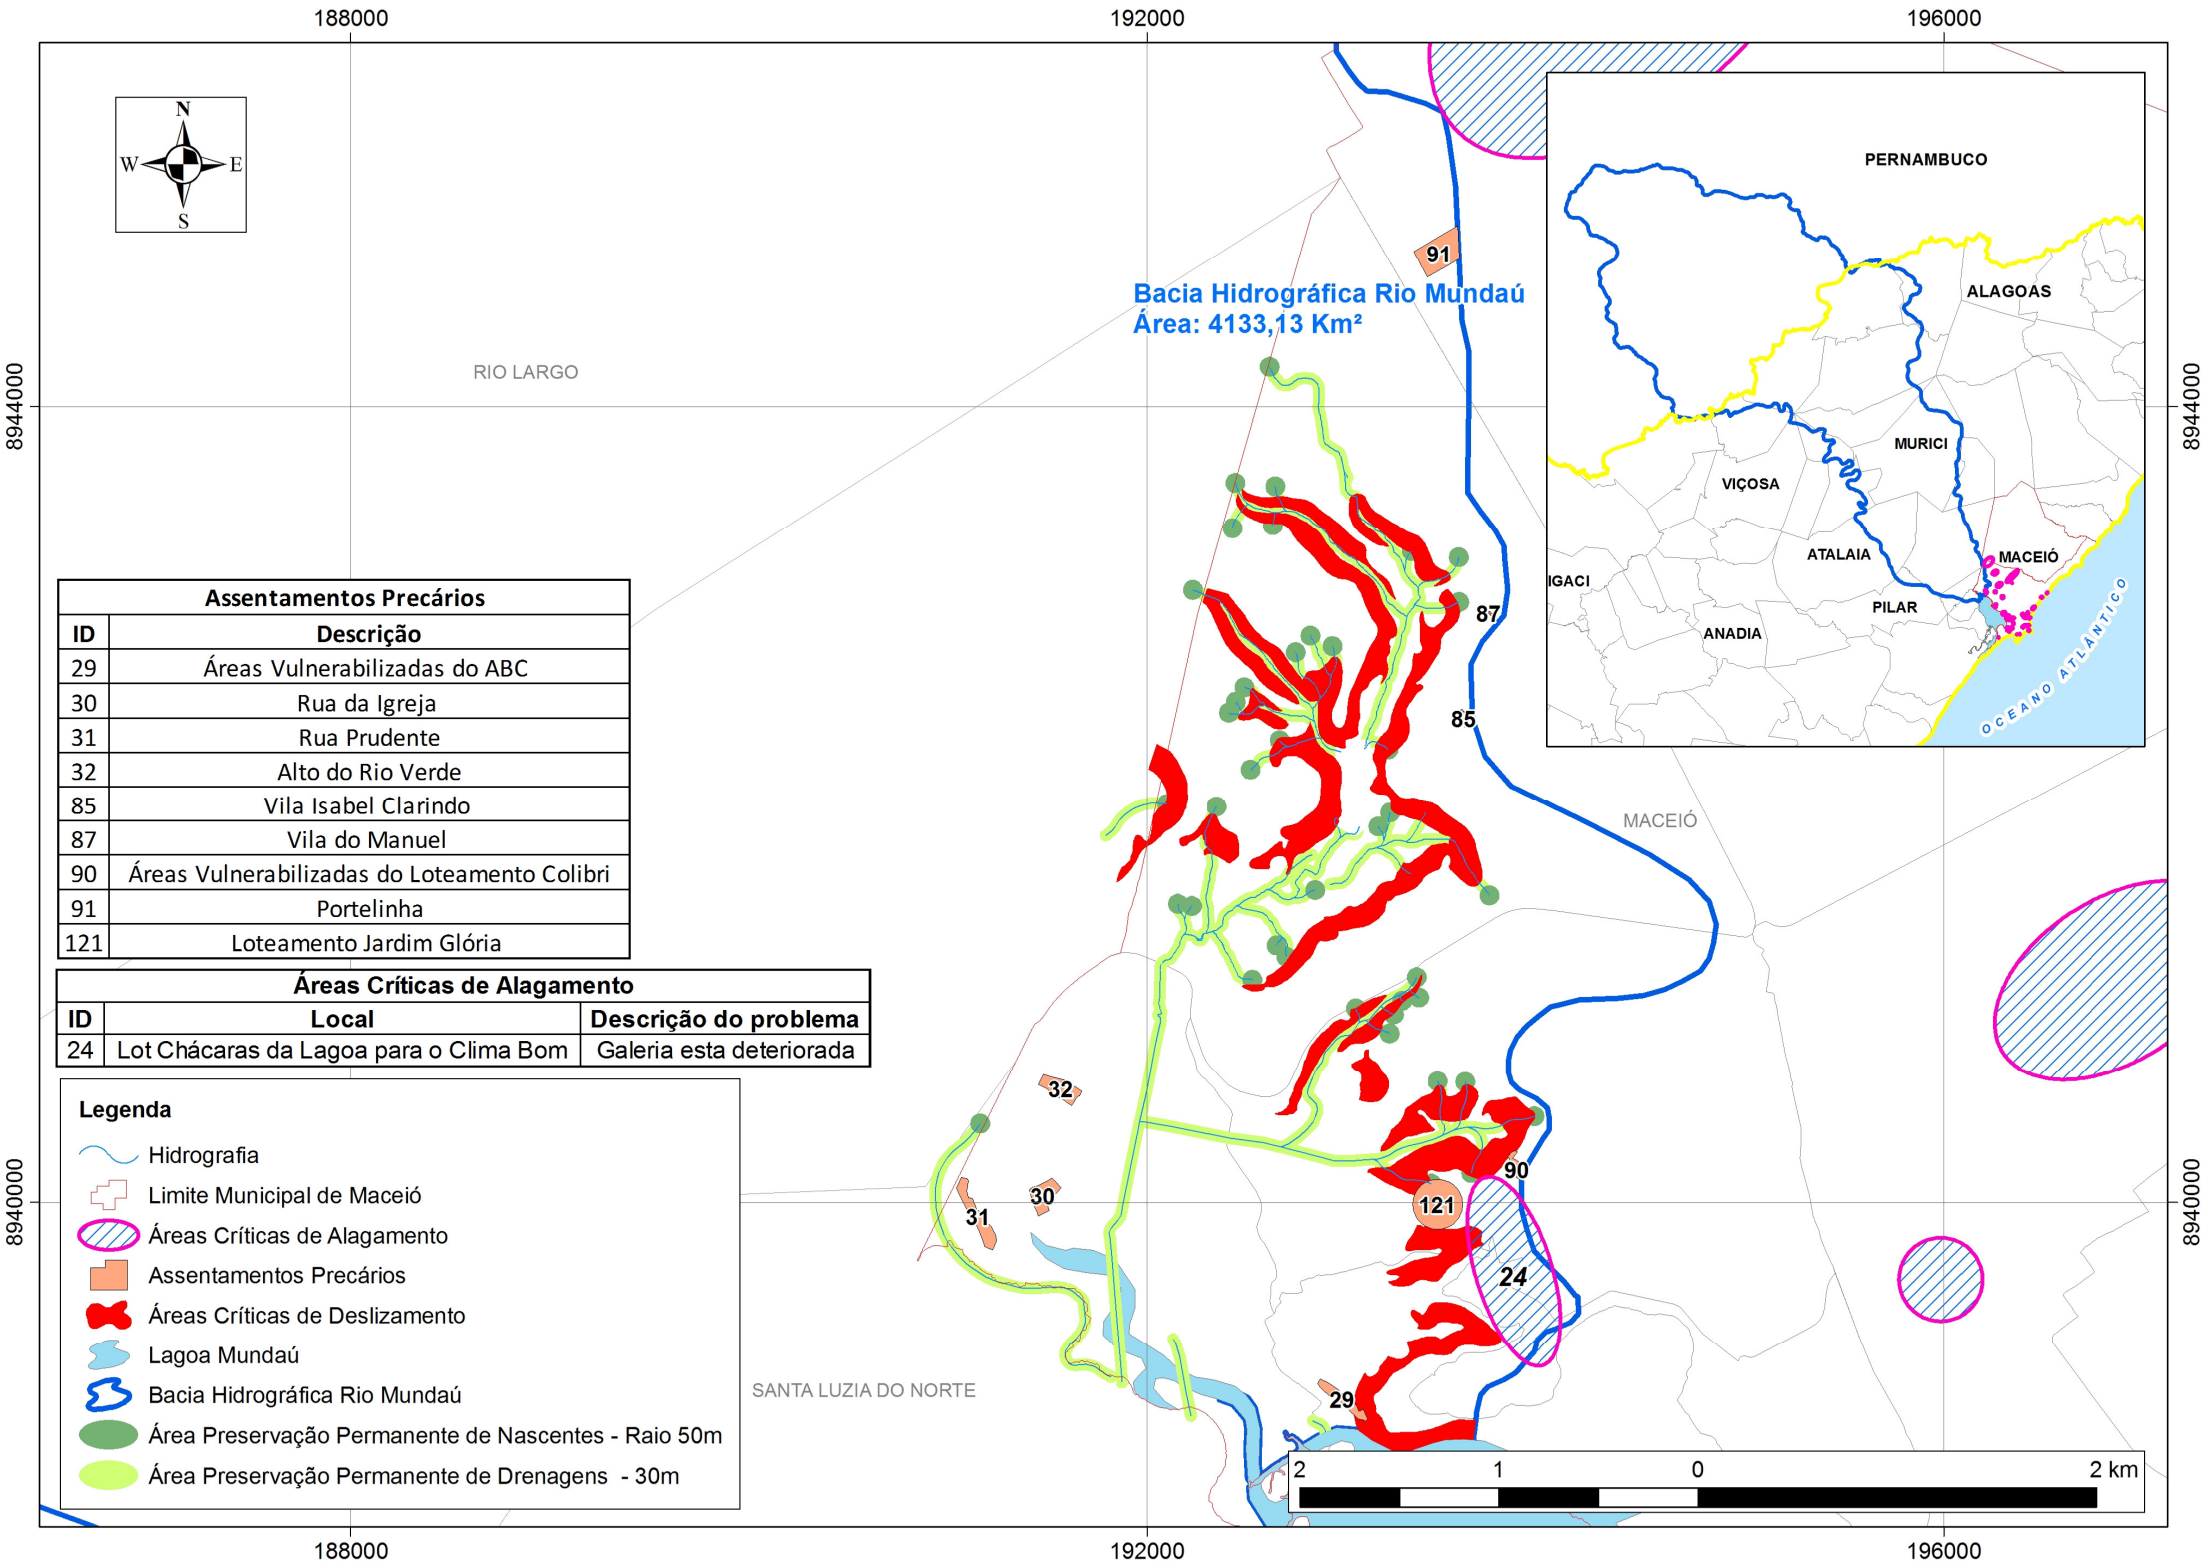
**Assentamentos Precários**

| ID | Descrição |
|---|---|
| 29 | Áreas Vulnerabilizadas do ABC |
| 30 | Rua da Igreja |
| 31 | Rua Prudente |
| 32 | Alto do Rio Verde |

**Áreas Críticas de Alagamento**

| ID | Local | Descrição do problema |
|---|---|---|
| 24 | Lot Chácaras da Lagoa para o Clima Bom | Galeria esta deteriorada |

Bacia Hidrográfica Rio Mundaú  
Área: 4133,13 Km²

| ID | Local | Descrição do problema |
|---|---|---|
| 24 | Lot Chácaras da Lagoa para o Clima Bom | Galeria esta deteriorada |

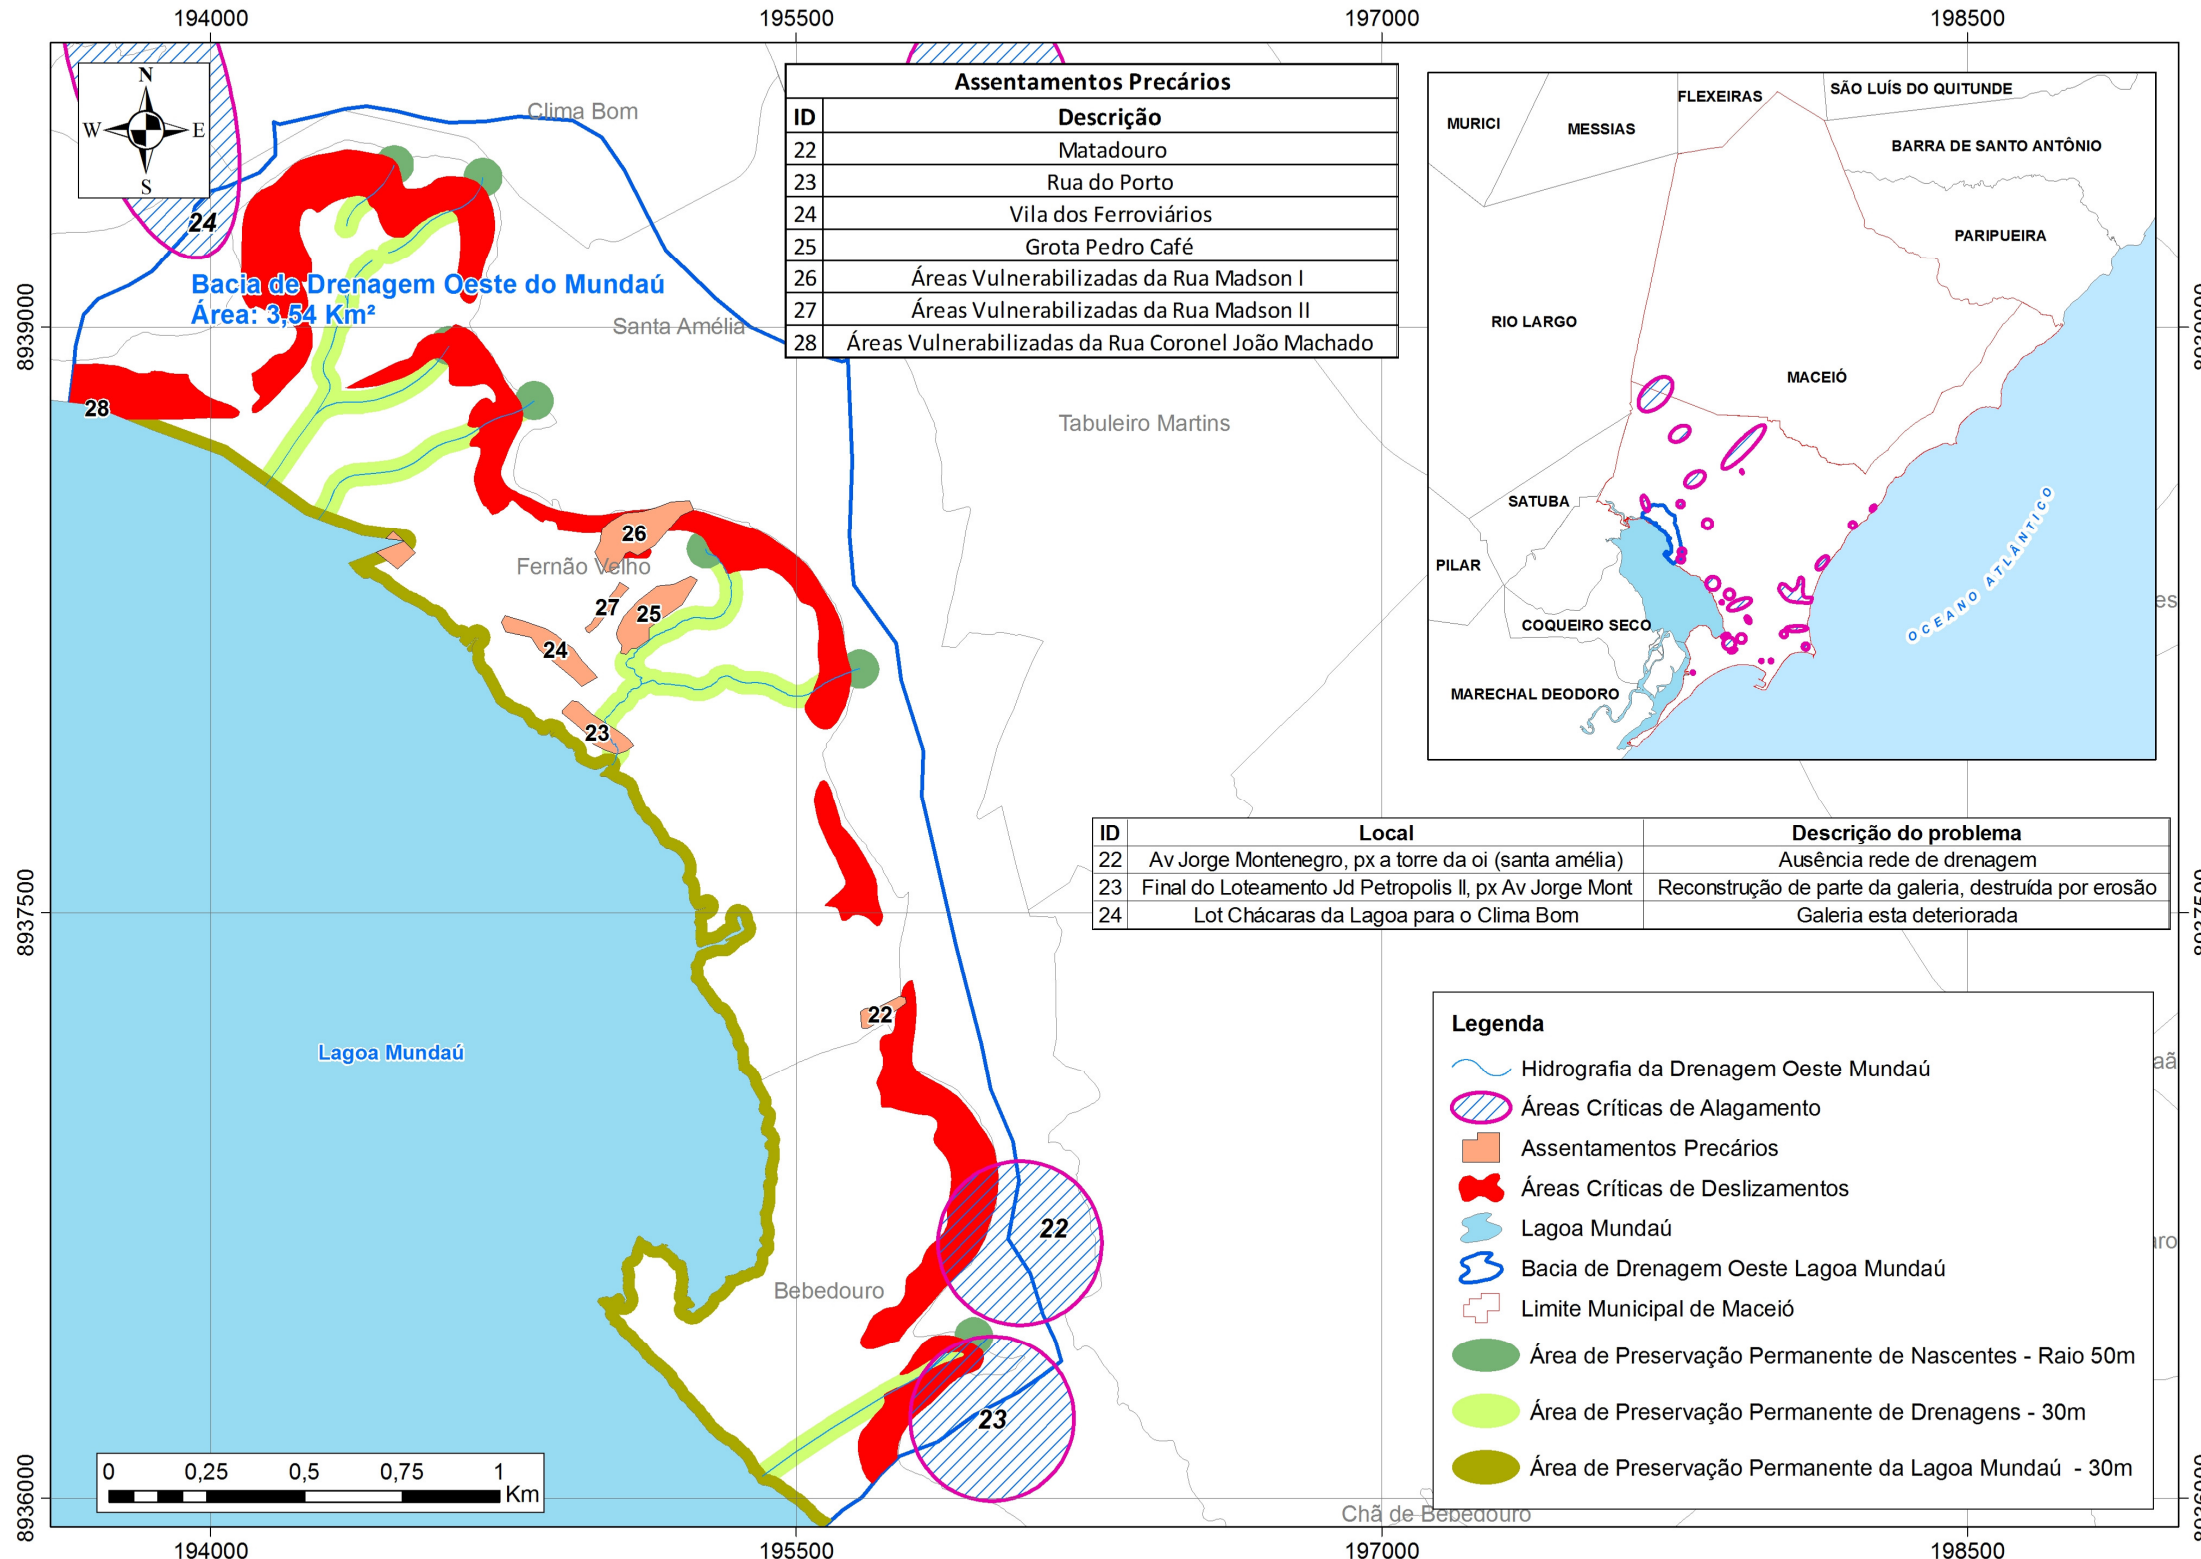
| ID | Local | Descrição do problema |
|---|---|---|
| 22 | Av Jorge Montenegro, px a torre da oi (santa amélia) | Ausência rede de drenagem |
| 23 | Final do Loteamento Jd Petropolis II, px Av Jorge Mont | Reconstrução de parte da galeria, destruída por erosão |

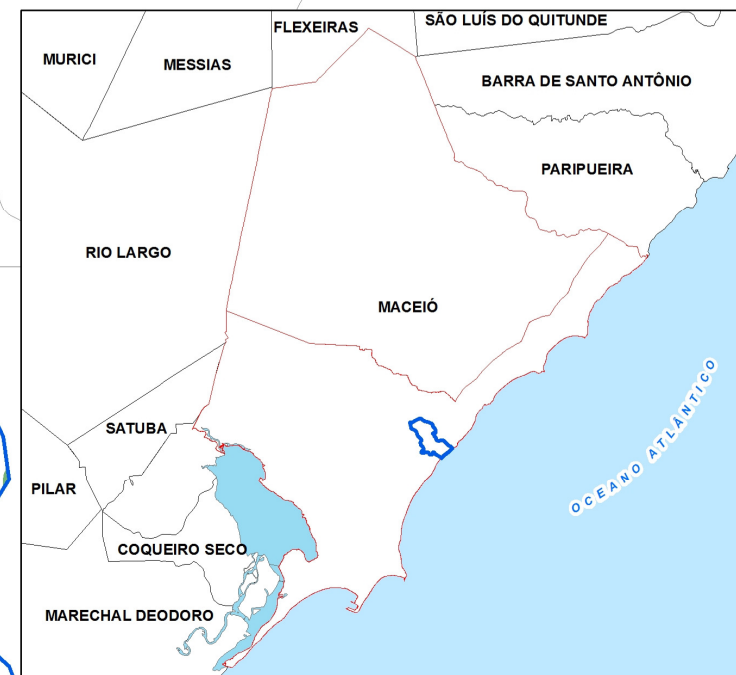
Bacia Hidrográfica Riacho  
Guaxuma  
Área: 2,90 Km<sup>2</sup>

| ID | Local | Descrição do problema |
|---|---|---|
| 11 | Entorno da entrada do Conj Elias Ponte (guaxuma) | Galeria precisa ser redirecionada em sua parte a jusante, após a AL 101, pois deságua em uma área particular que está sendo edificada |

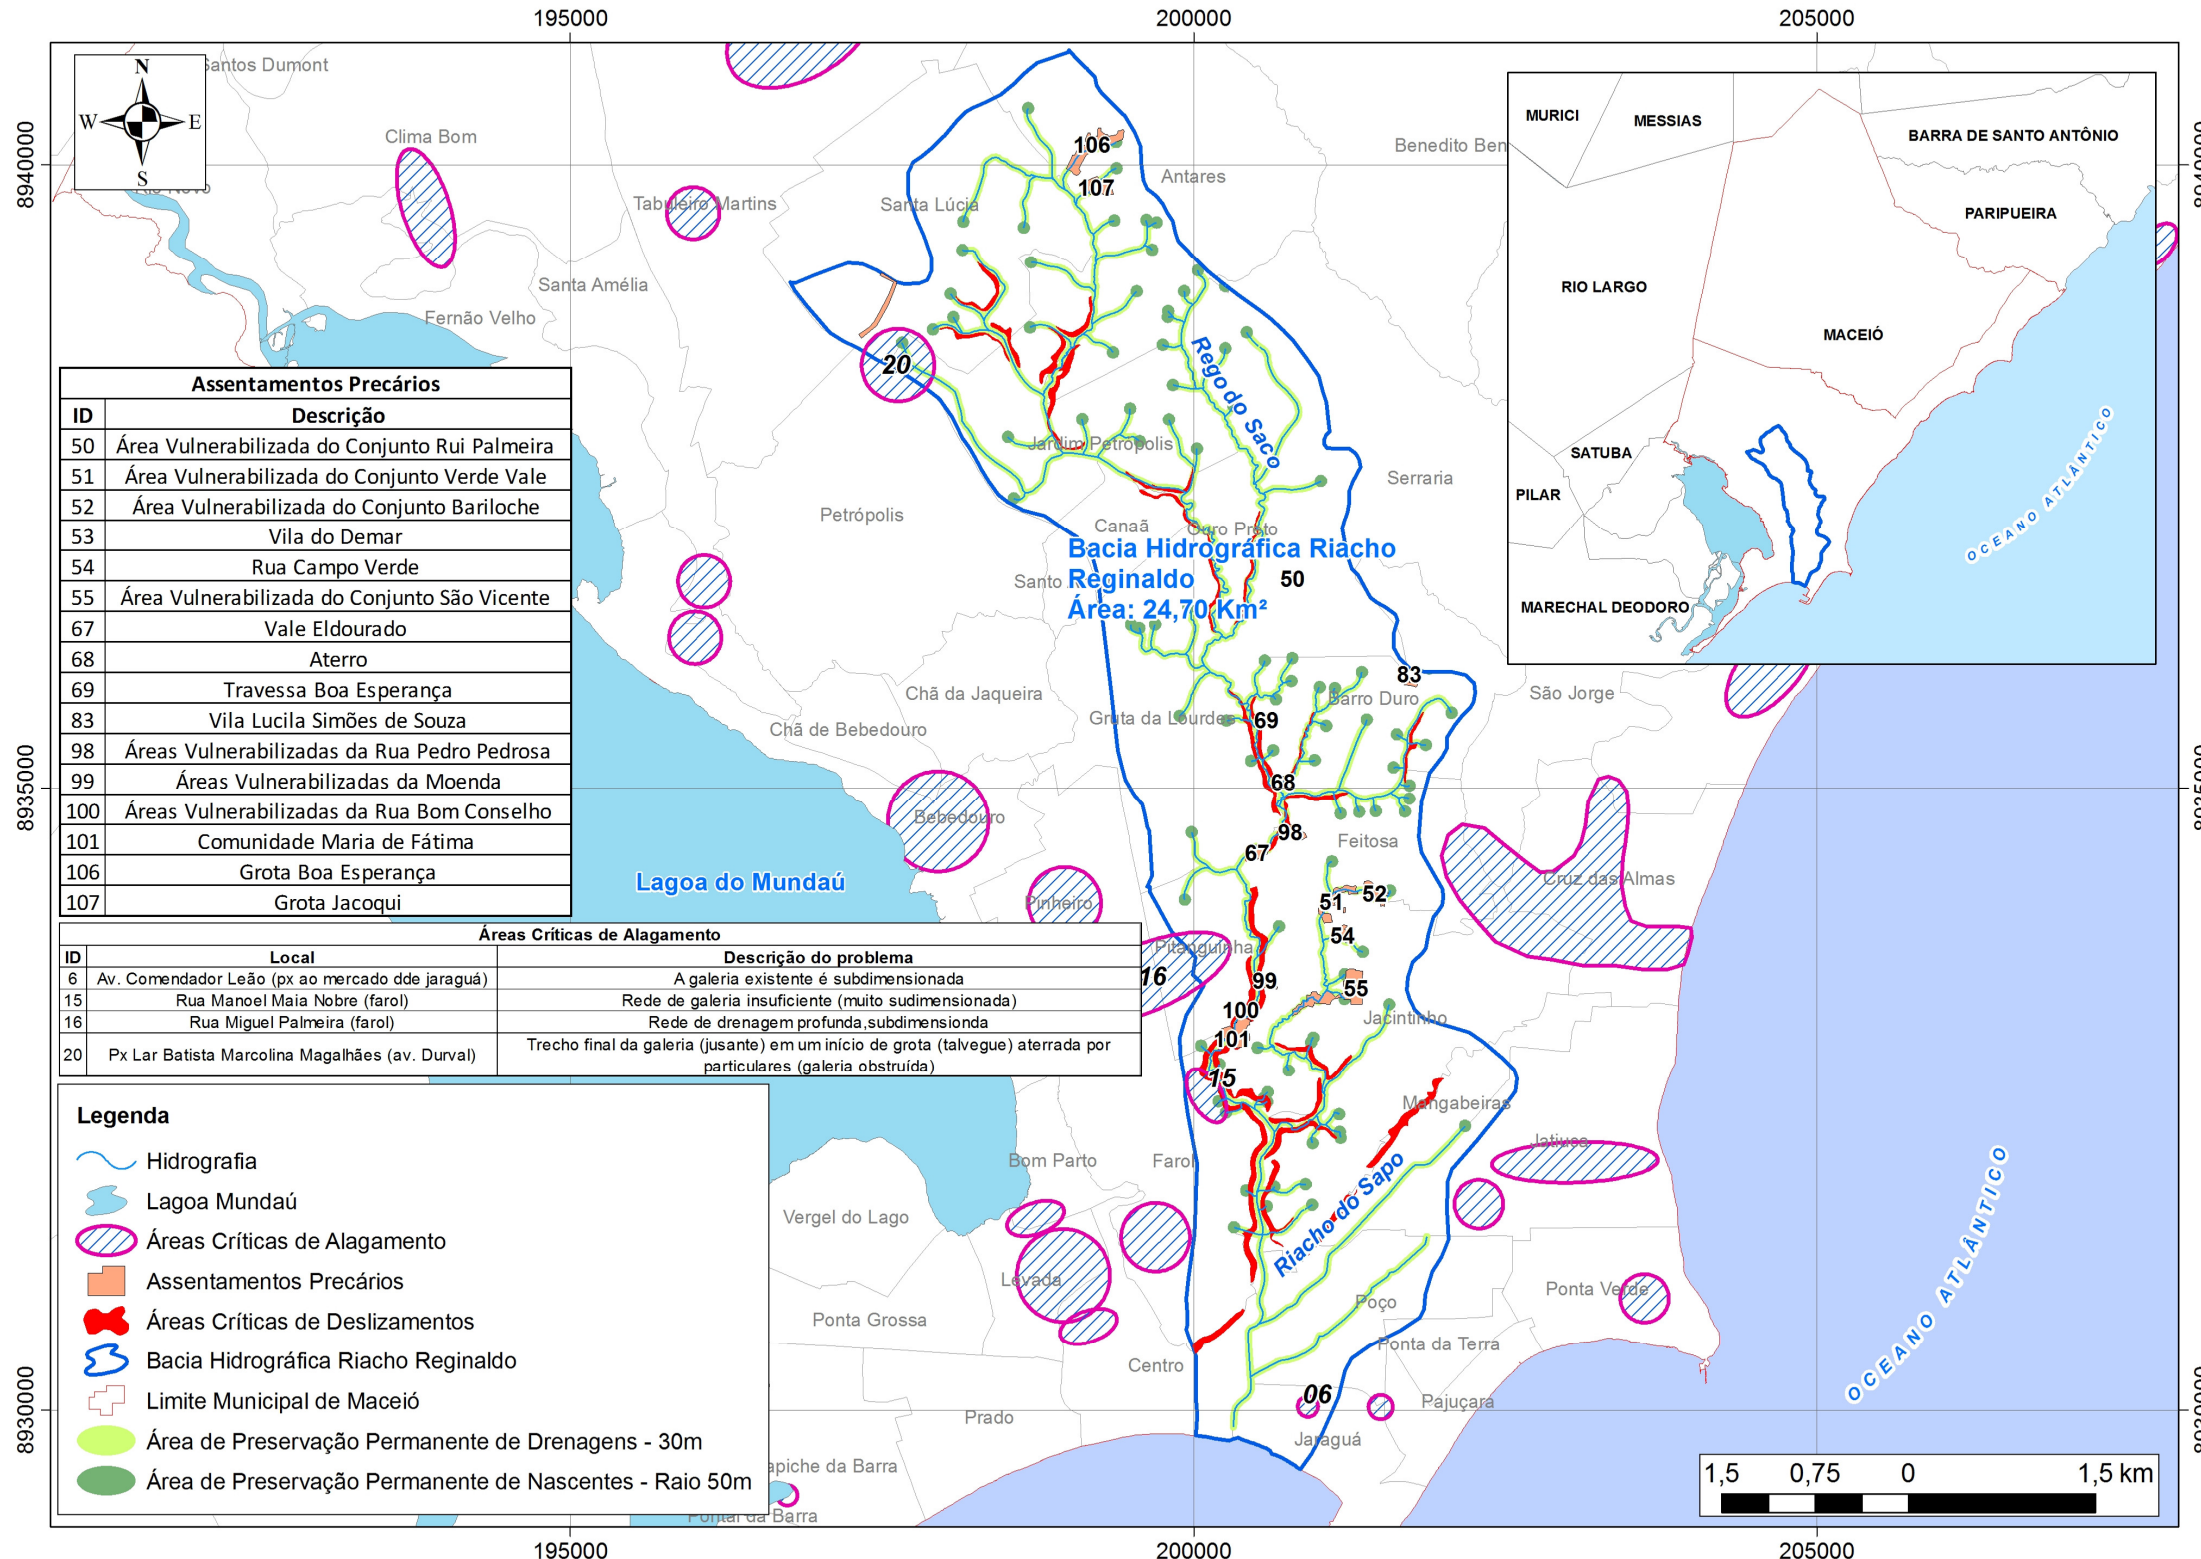
| Áreas Críticas de Alagamento | | |
|---|---|---|
| 6 | Av. Comendador Leão (px ao mercado dde jaraguá) | A galeria existente é subdimensionada |
| 15 | Rua Manoel Maia Nobre (farol) | Rede de galeria insuficiente (muito sudimensionada) |
| 16 | Rua Miguel Palmeira (farol) | Rede de drenagem profunda, subdimensionada |
| 20 | Px Lar Batista Marcolina Magalhães (av. Durval) | Trecho final da galeria (jusante) em um início de grota (talvegue) aterrada por particulares (galeria obstruída) |

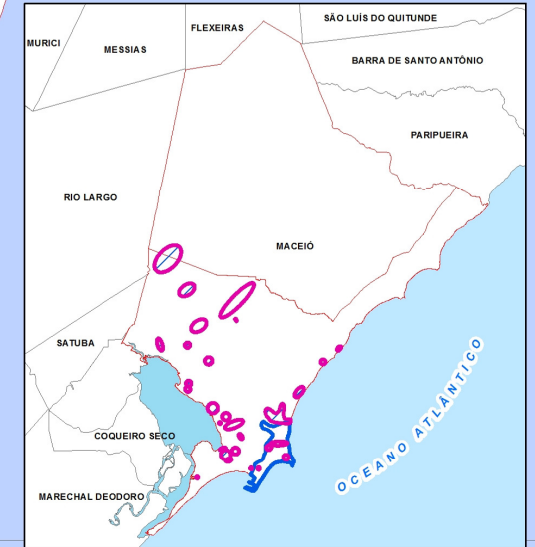
Bacia de Drenagem Sudeste Oceano Atlântico  
Área: 7,34 Km²

| ID | Local | Descrição do problema |
|---|---|---|
| 7 | Área entre a Av. Júlio Marques Luz e Conj. St Eduardo | Rede de galeria existente deteriorada e insuficiente |
| 8 | Av. Amélia Rosa | Galeria existente deteriorada e obstruída por raízes |
| 9 | Bacia do Riacho das Águas Férreas | Carência de rede de drenagem |
