**PREFEITURA DE
MACEIÓ**
HABITAÇÃO POPULAR
E SANEAMENTO

**ANEXO 02: USOS DO SOLO NAS BACIAS DE DRENAGEM, PONTOS CRÍTICOS
DE ALAGAMENTO SEGUNDO USOS DO SOLO ATUAL E PLANO
DIRETOR**

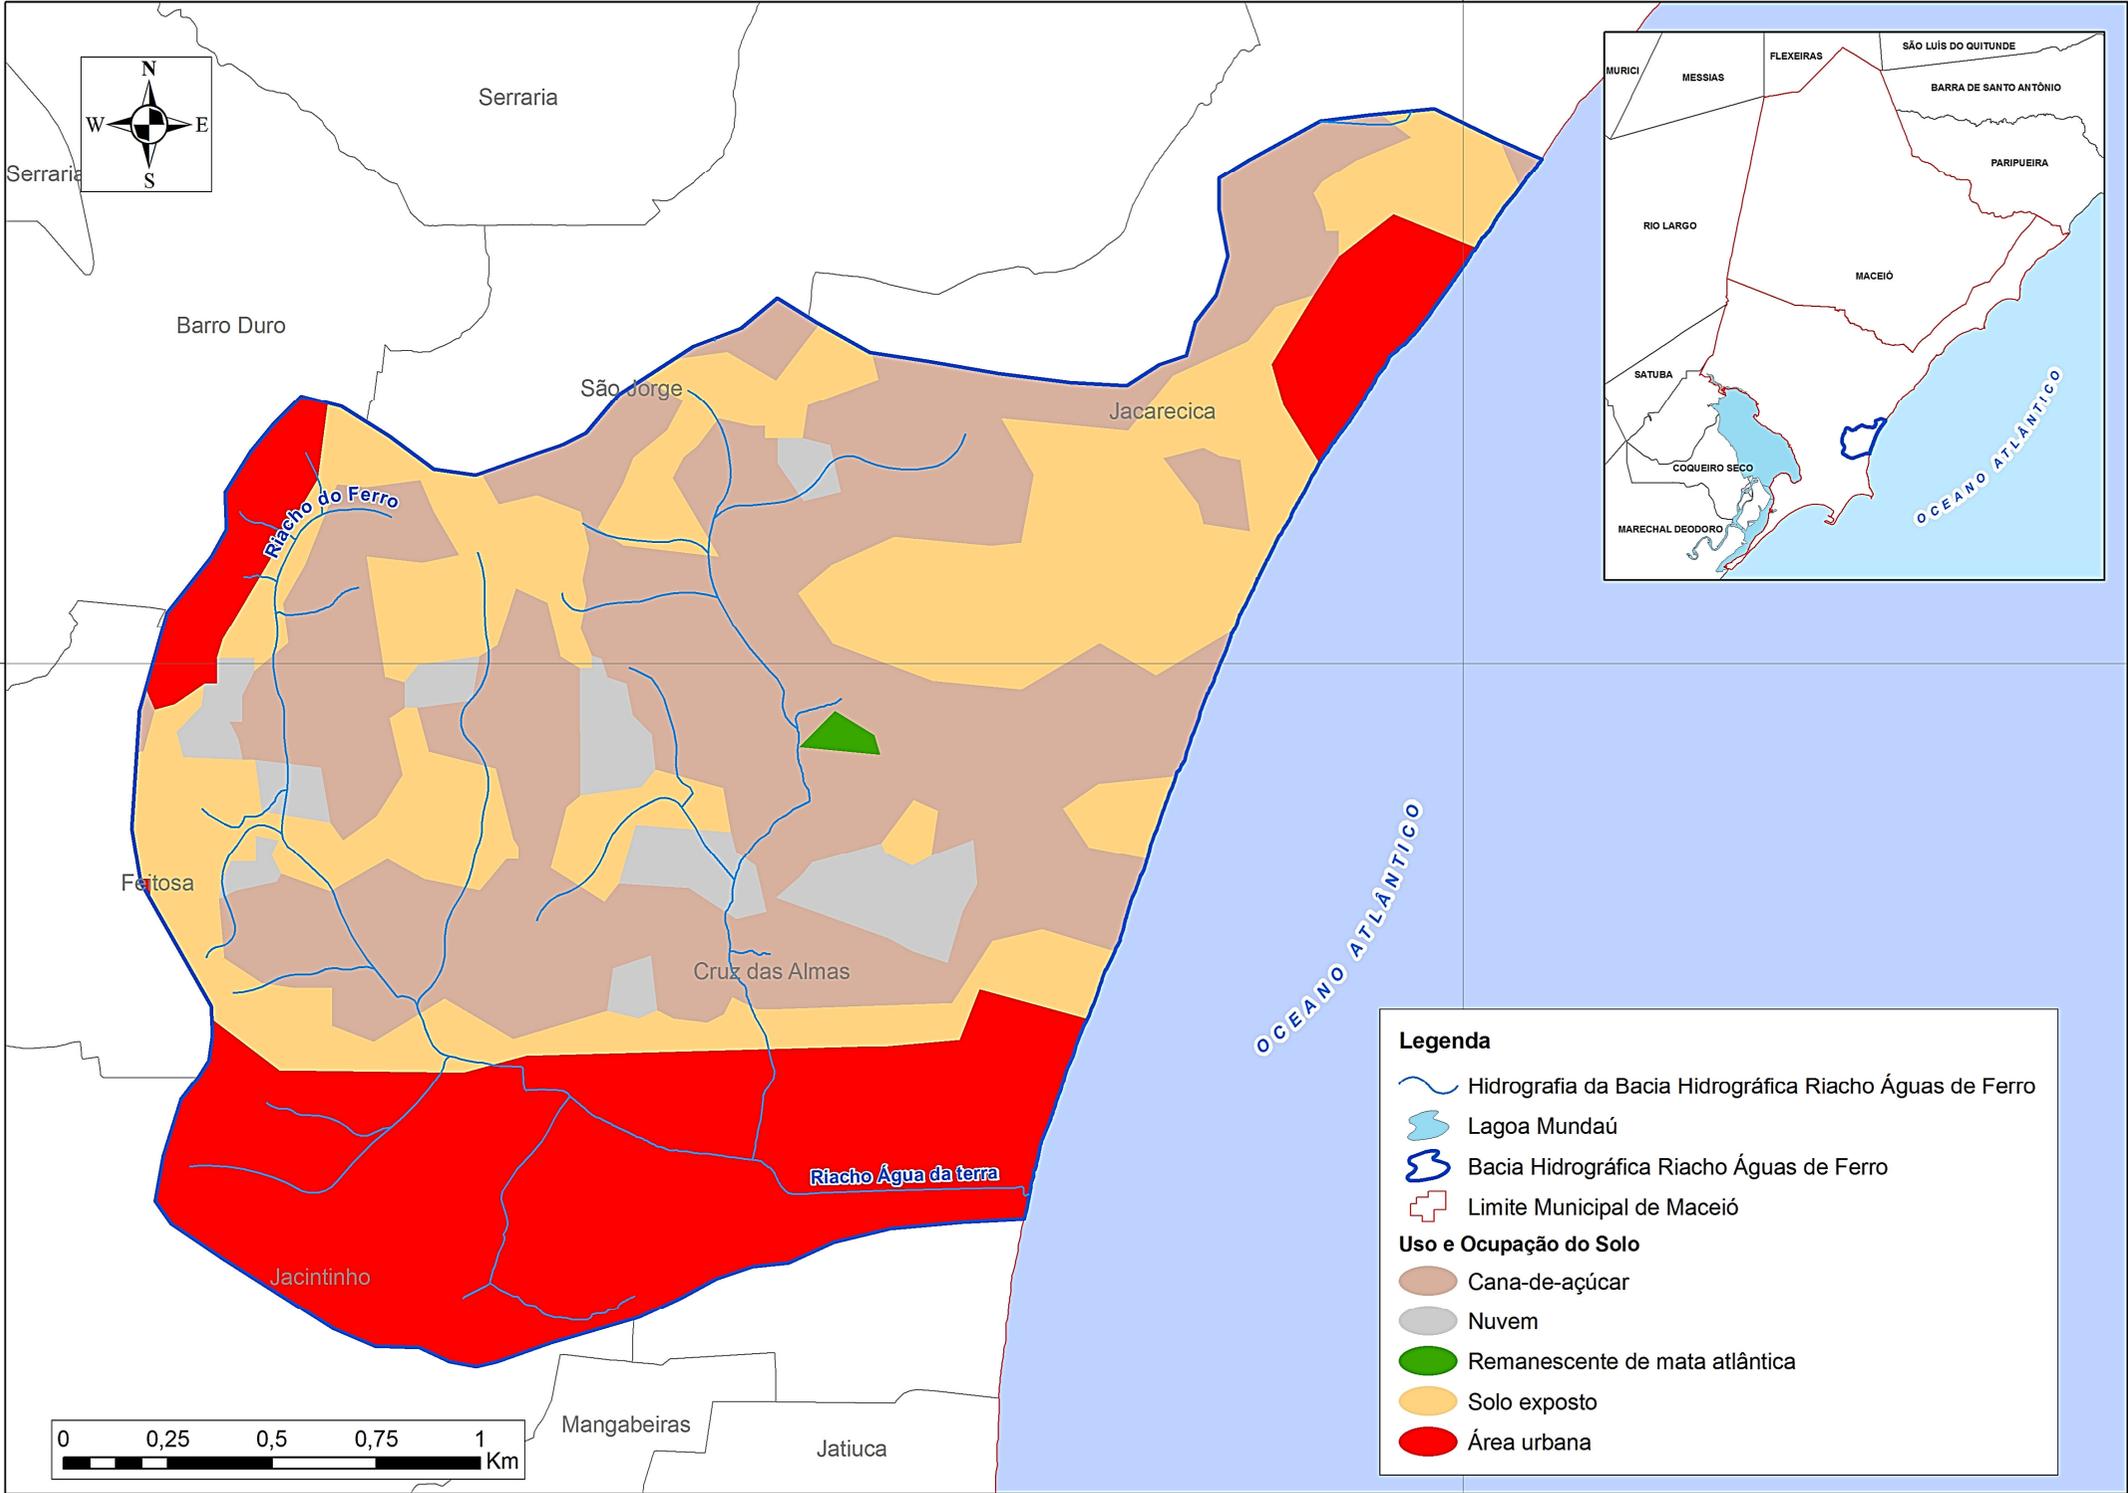
- Hidrografia da Bacia Hidrográfica Riacho Águas de Ferro
- Lagoa Mundaú
- Bacia Hidrográfica Riacho Águas de Ferro
- Limite Municipal de Maceió

Uso e Ocupação do Solo

- Cana-de-açúcar
- Nuvem
- Remanescente de mata atlântica
- Solo exposto
- Área urbana

Uso do Solo na Bacia Riacho Águas de Ferro

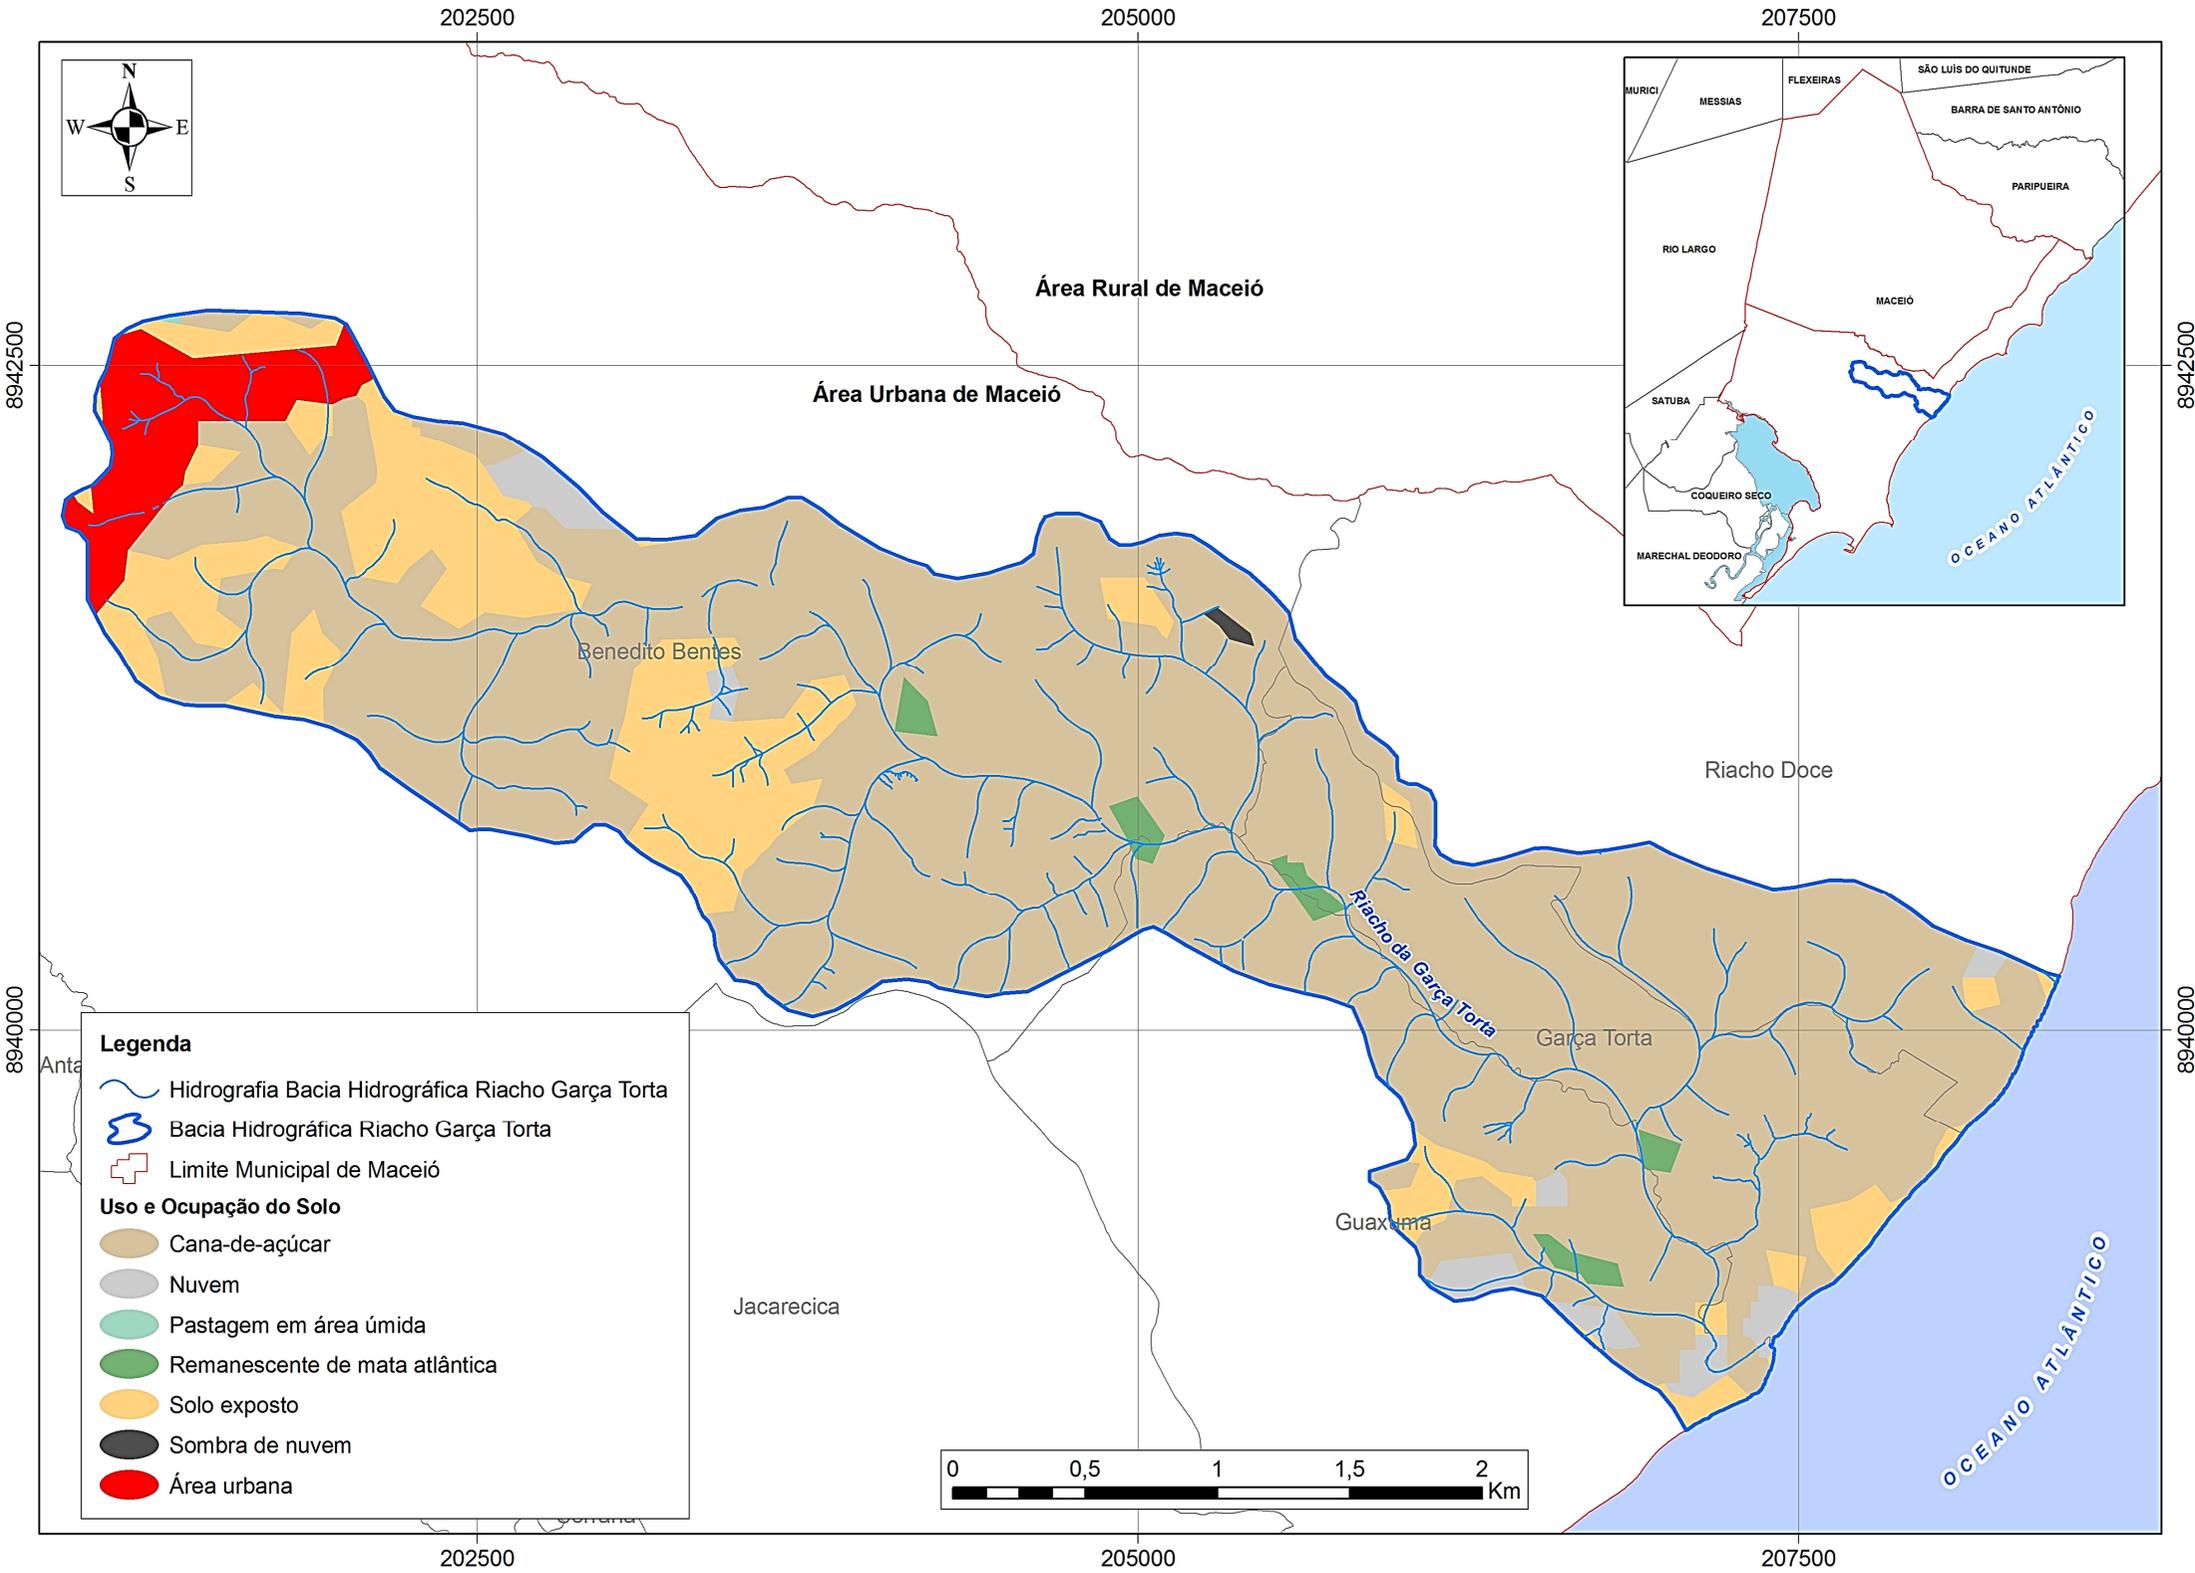
Hidrografia Bacia Hidrográfica Riacho Garça Torta
-

Bacia Hidrográfica Riacho Garça Torta
-

Limite Municipal de Maceió
- Uso e Ocupação do Solo**
-

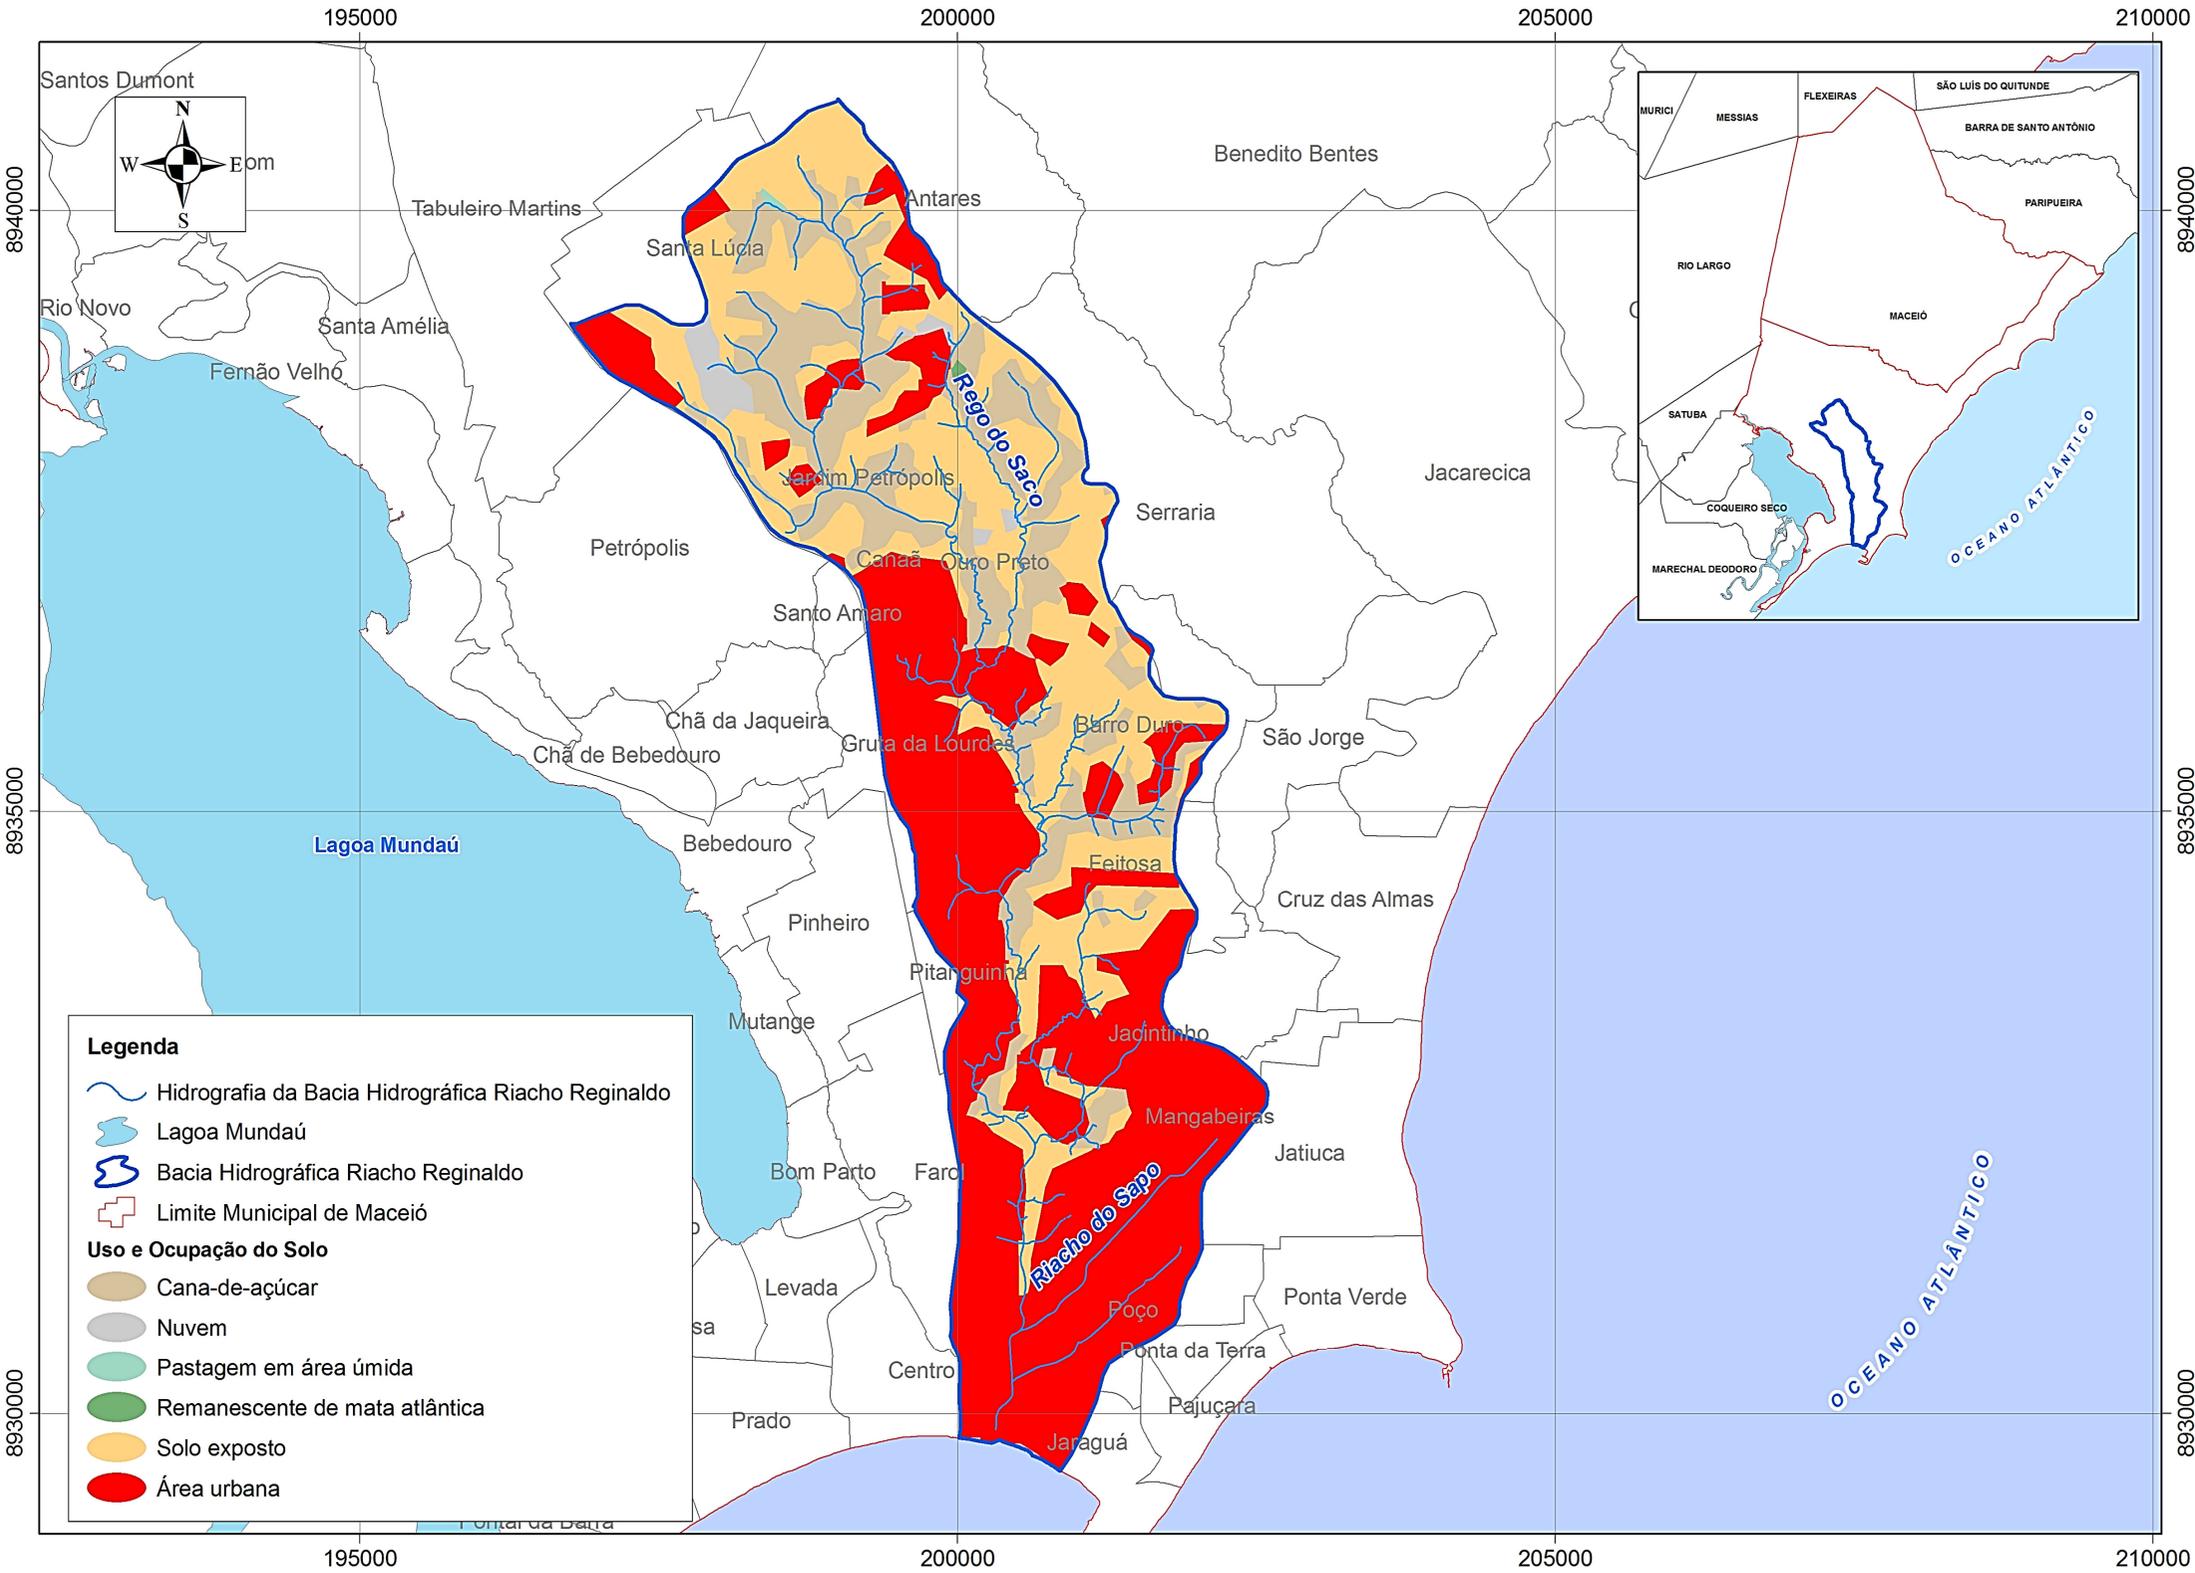
- Hidrografia da Bacia Hidrográfica Riacho Reginaldo
- Lagoa Mundaú
- Bacia Hidrográfica Riacho Reginaldo
- Limite Municipal de Maceió

Uso e Ocupação do Solo

- Cana-de-açúcar
- Nuvem
- Pastagem em área úmida
- Remanescente de mata atlântica
- Solo exposto
- Área urbana

Map showing the Riacho Reginaldo watershed in Maceió, Alagoas, Brazil. The watershed boundary is outlined in blue. Land use and occupation are color-coded: sugarcane (brown), cloud forest (grey), wetland pasture (light green), Atlantic forest remnants (dark green), bare soil (yellow), and urban areas (red). The map includes a legend, a north arrow, and an inset map of the state of Alagoas. The watershed is situated in the southern part of the state, near the Atlantic Ocean. The map is overlaid with a grid showing coordinates from 195000 to 210000 Easting and 8930000 to 8940000 Northing.

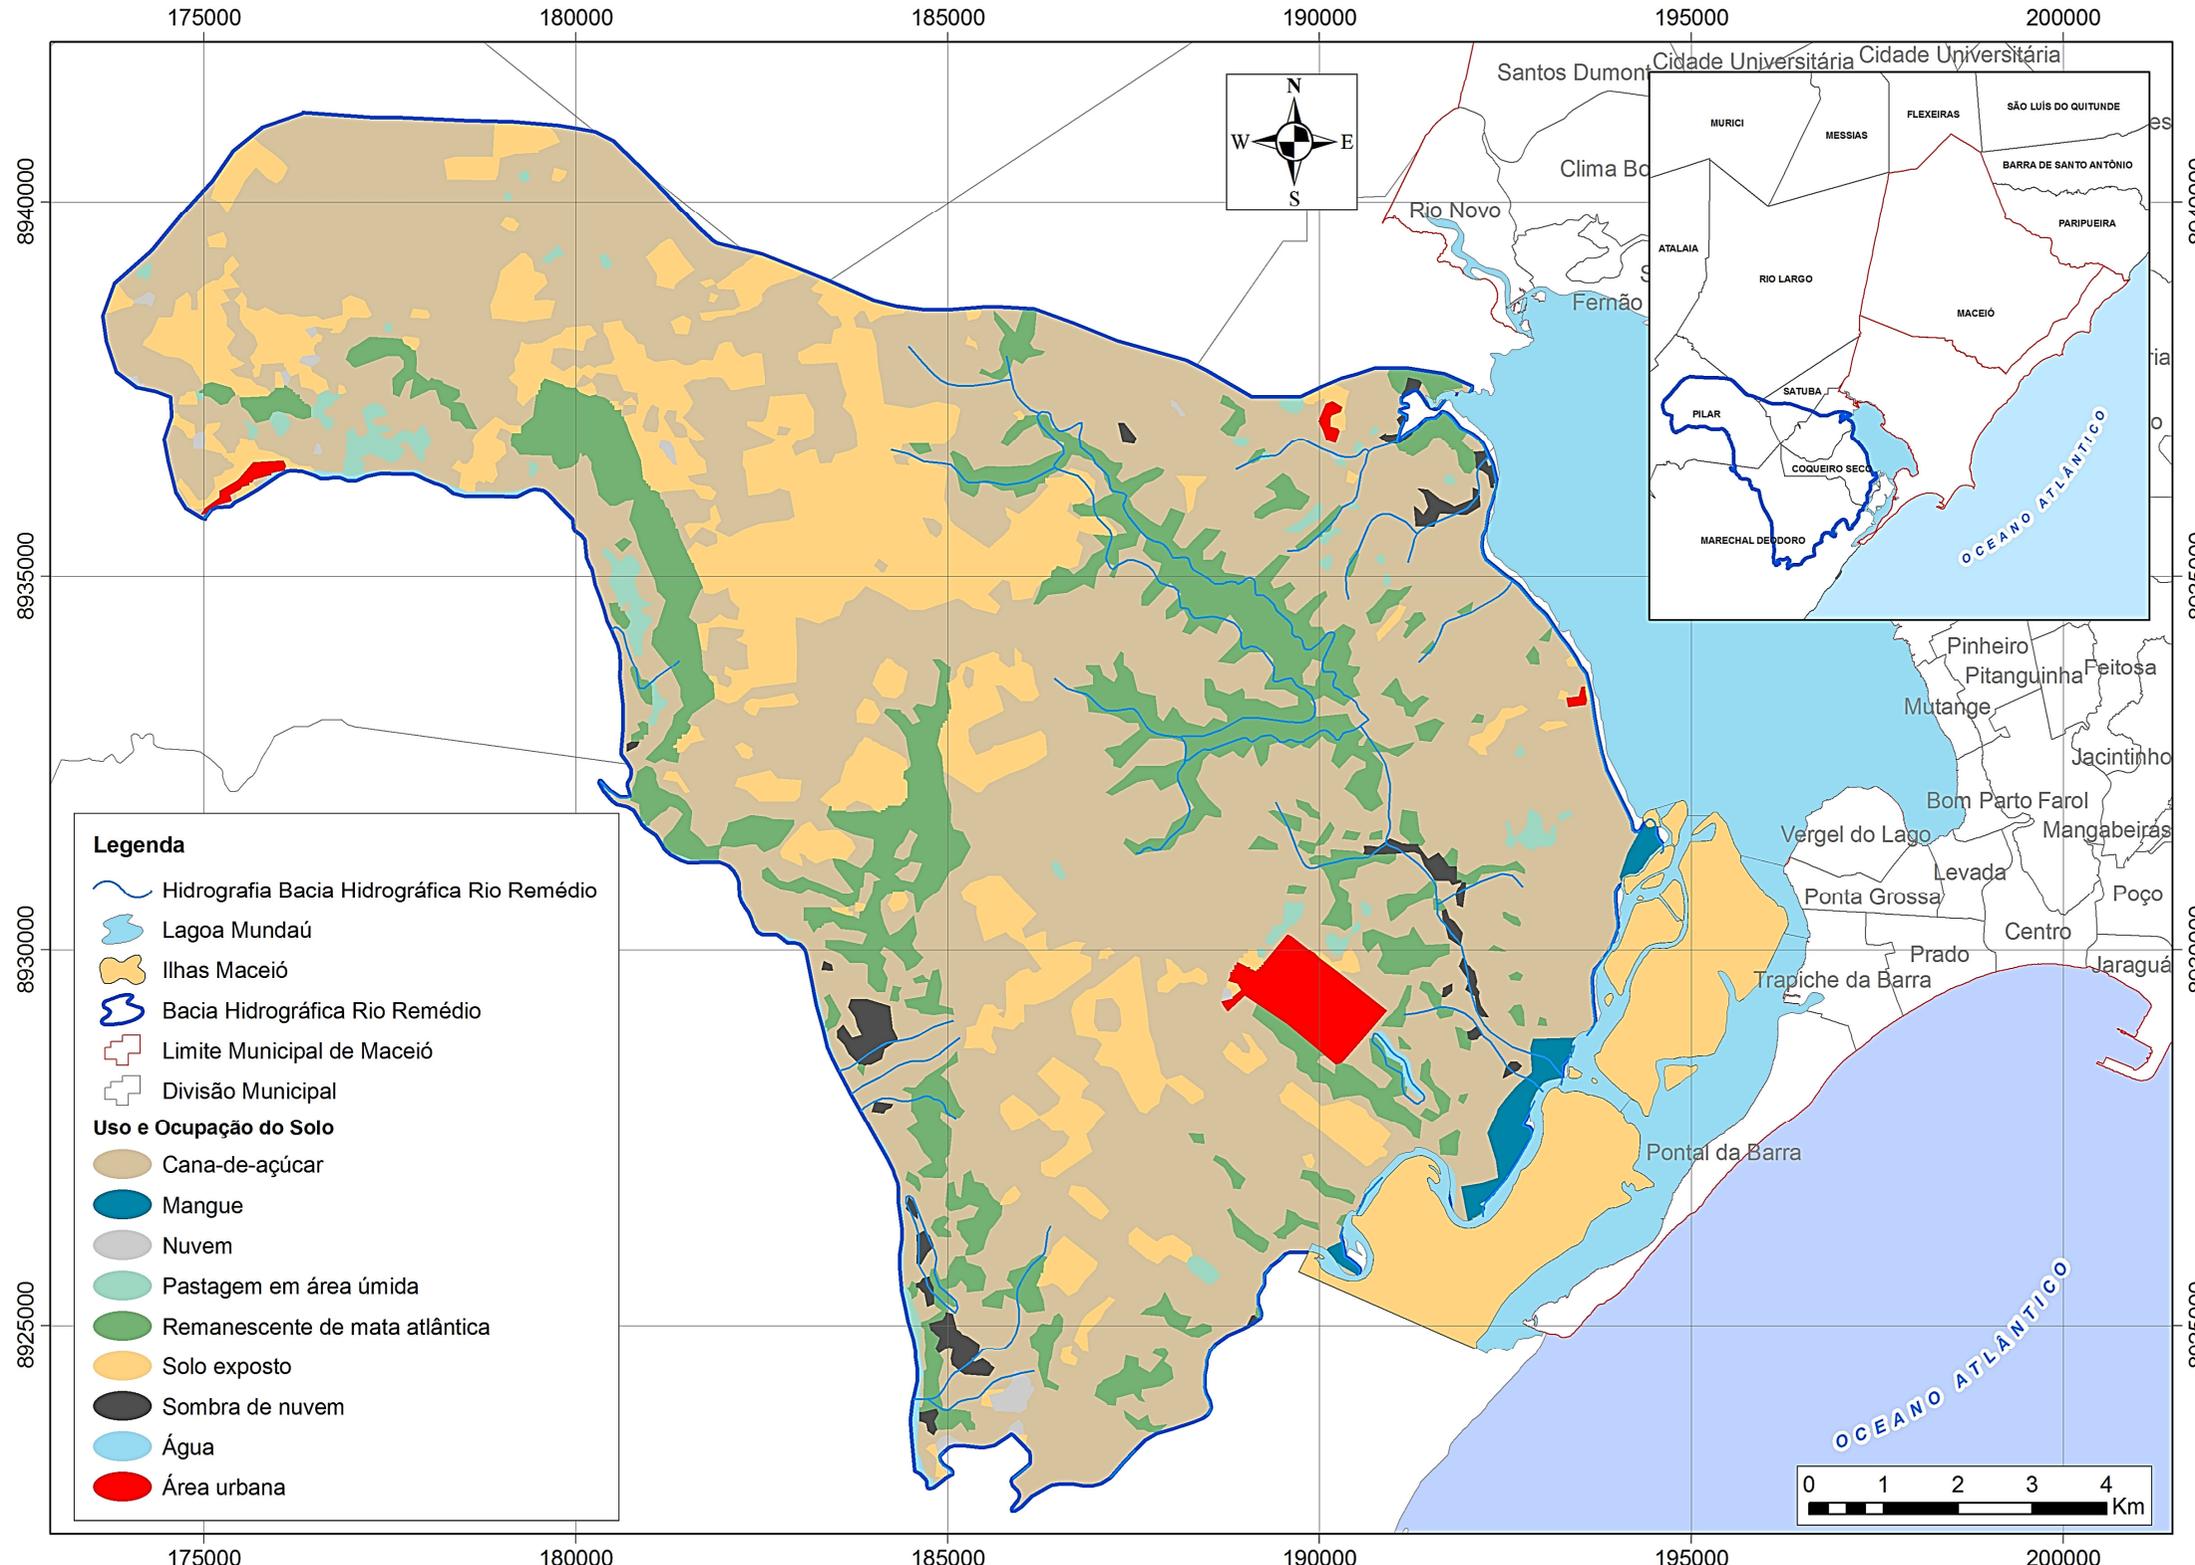
- Hidrografia Bacia Hidrográfica Rio Remédio
- Lagoa Mundaú
- Ilhas Maceió
- Bacia Hidrográfica Rio Remédio
- Limite Municipal de Maceió
- Divisão Municipal
- Uso e Ocupação do Solo**
- Cana-de-açúcar
- Mangue
- Nuvem
- Pastagem em área úmida
- Remanescente de mata atlântica
- Solo exposto
- Sombra de nuvem
- Água
- Área urbana

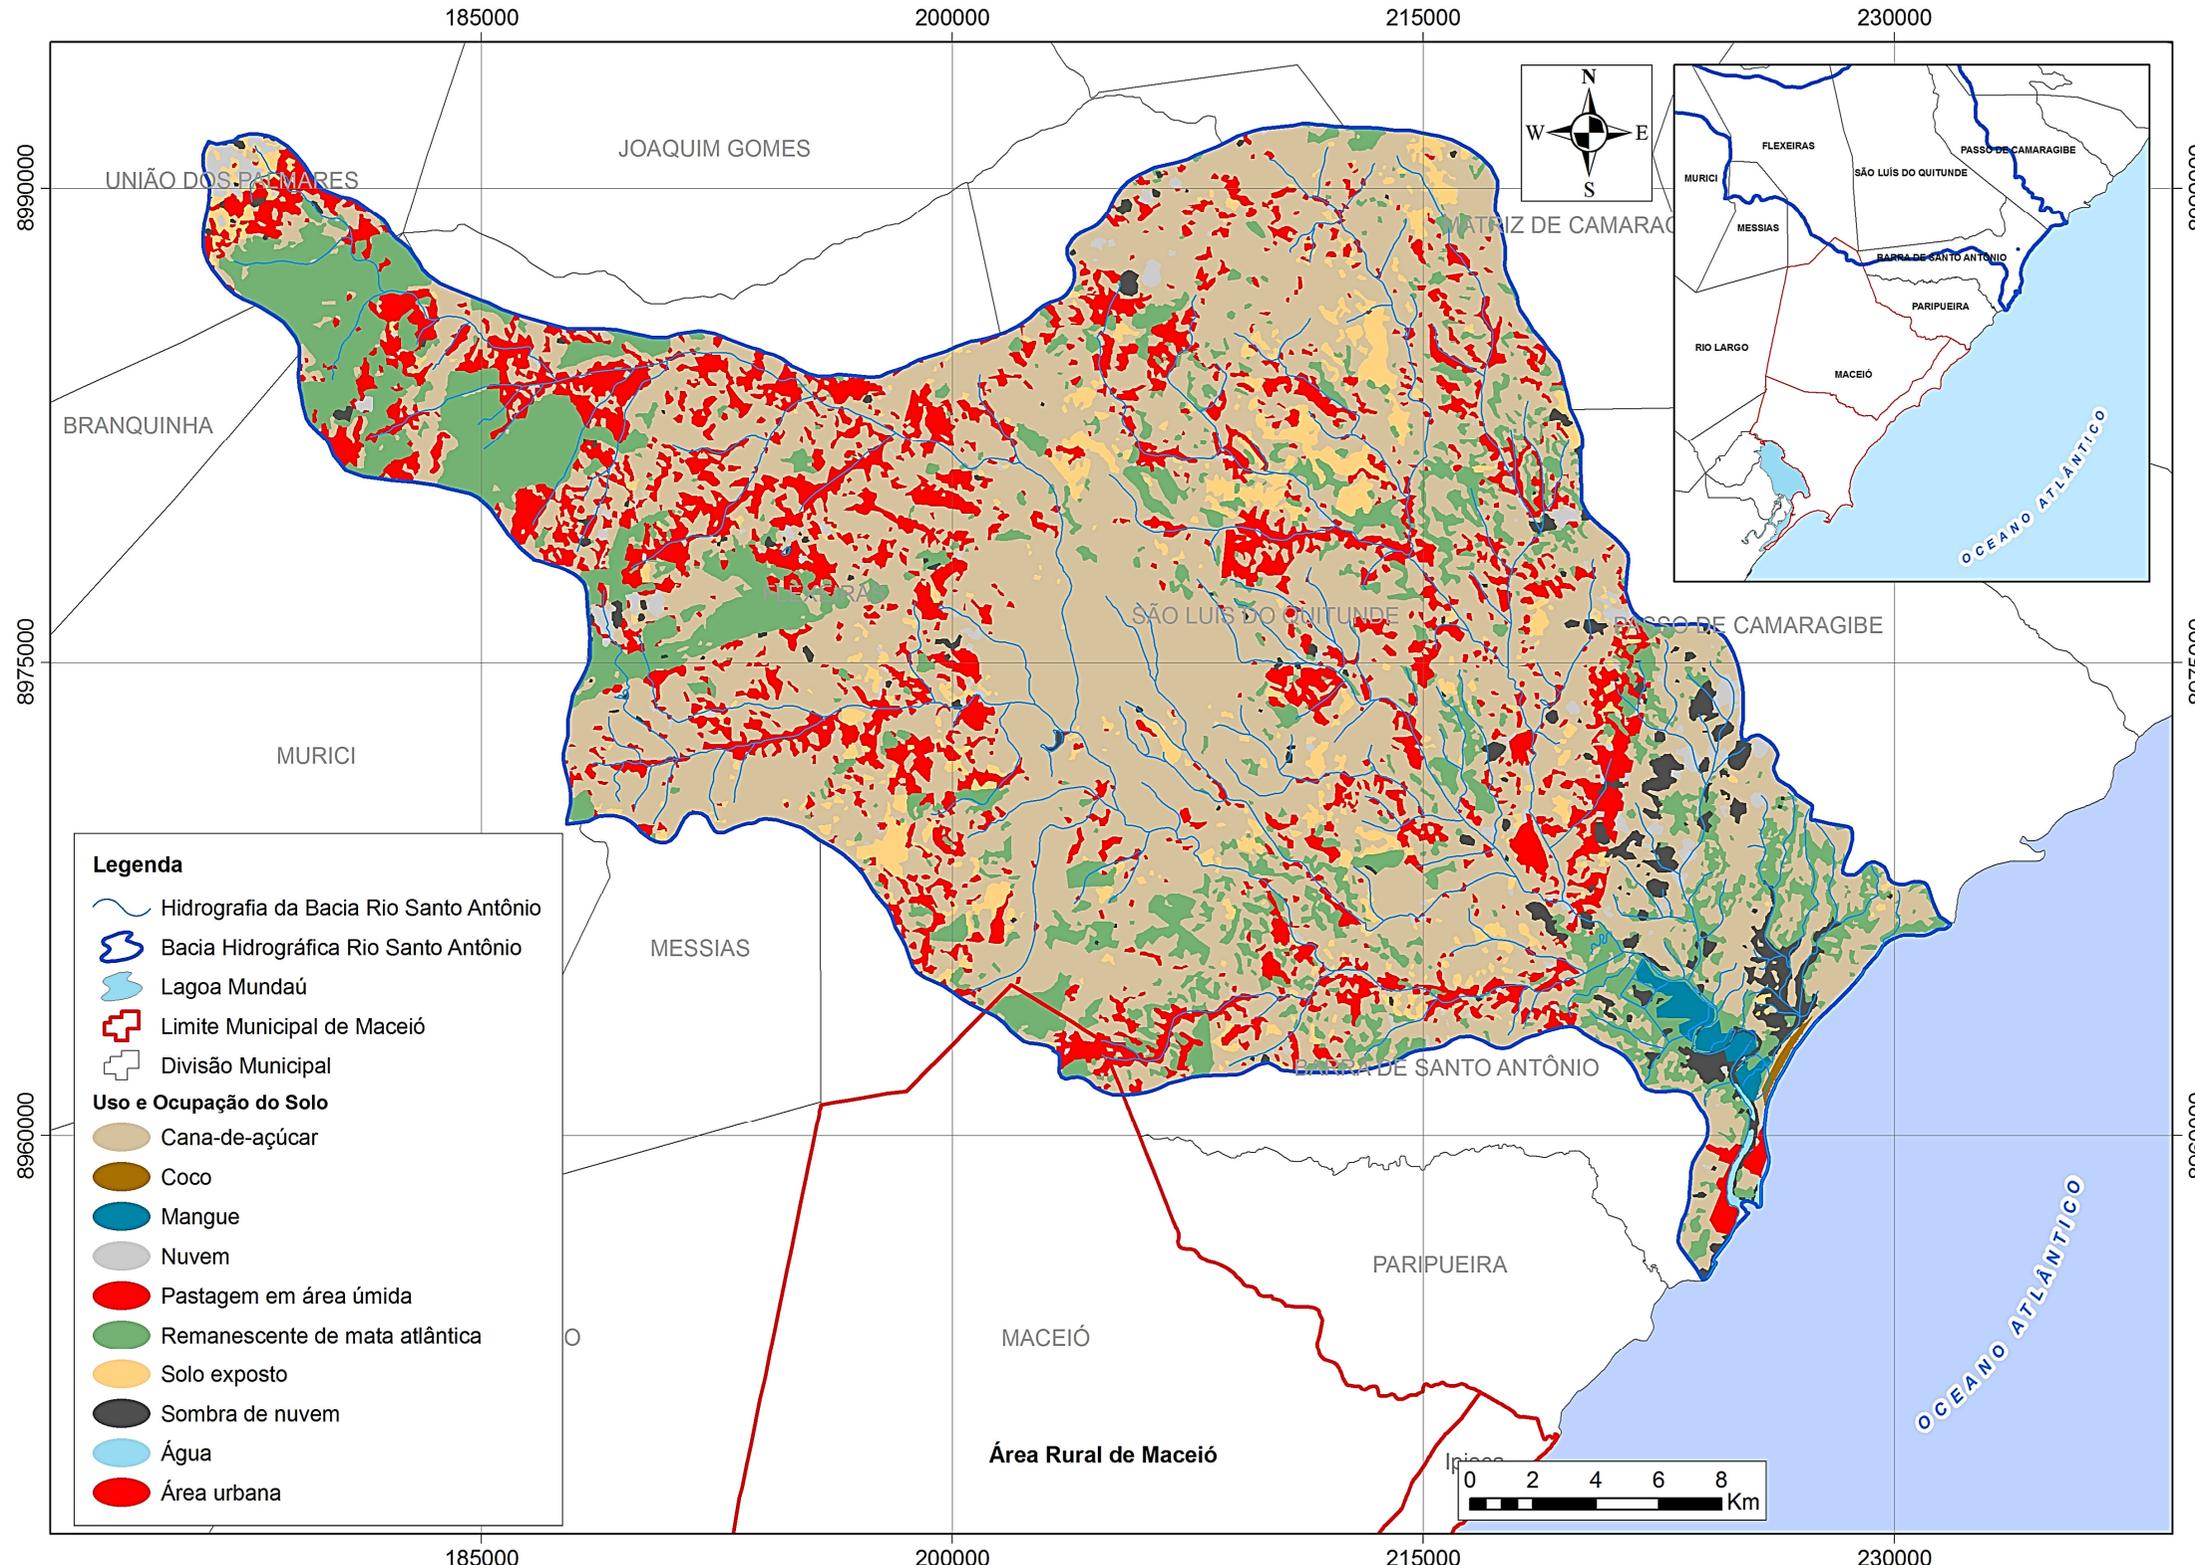
Hidrografia da Bacia Rio Santo Antônio
-

Bacia Hidrográfica Rio Santo Antônio
-

Divisão Municipal
- Uso e Ocupação do Solo**
-

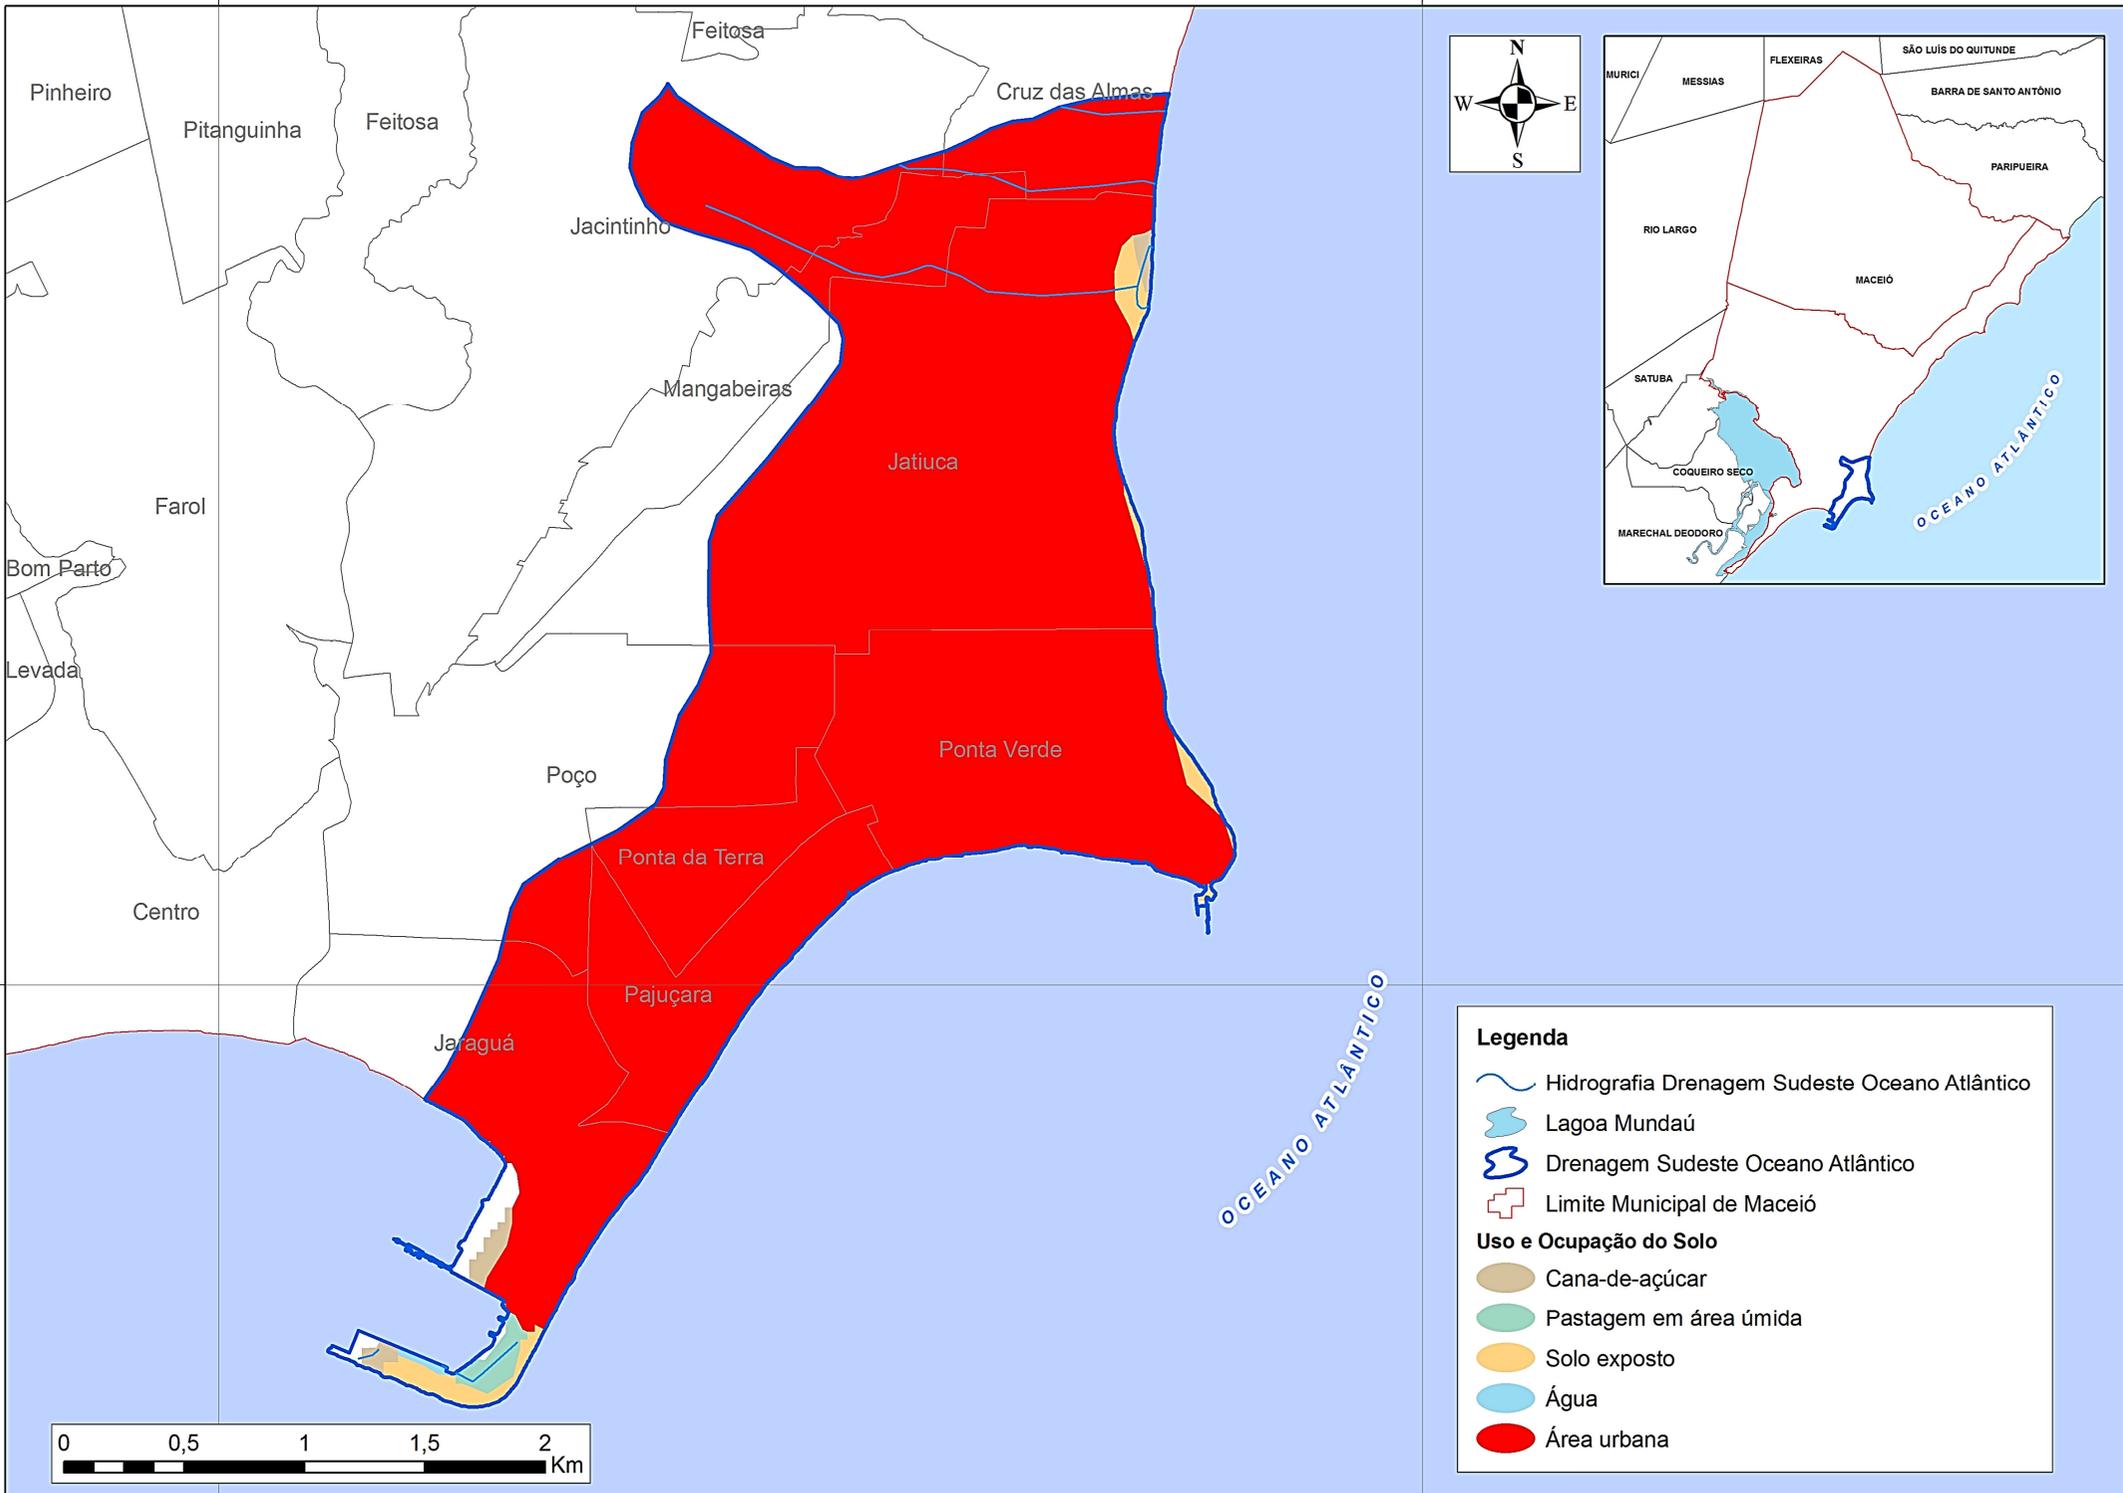
- Hidrografia Drenagem Sudeste Oceano Atlântico
- Lagoa Mundaú
- Drenagem Sudeste Oceano Atlântico
- Limite Municipal de Maceió

Uso e Ocupação do Solo

- Cana-de-açúcar
- Pastagem em área úmida
- Solo exposto
- Água
- Área urbana
