**PREFEITURA DE
MACEIÓ**
HABITAÇÃO POPULAR
E SANEAMENTO

**ANEXO 02: USOS DO SOLO NAS BACIAS DE DRENAGEM, PONTOS CRÍTICOS
DE ALAGAMENTO SEGUNDO USOS DO SOLO ATUAL E PLANO
DIRETOR**

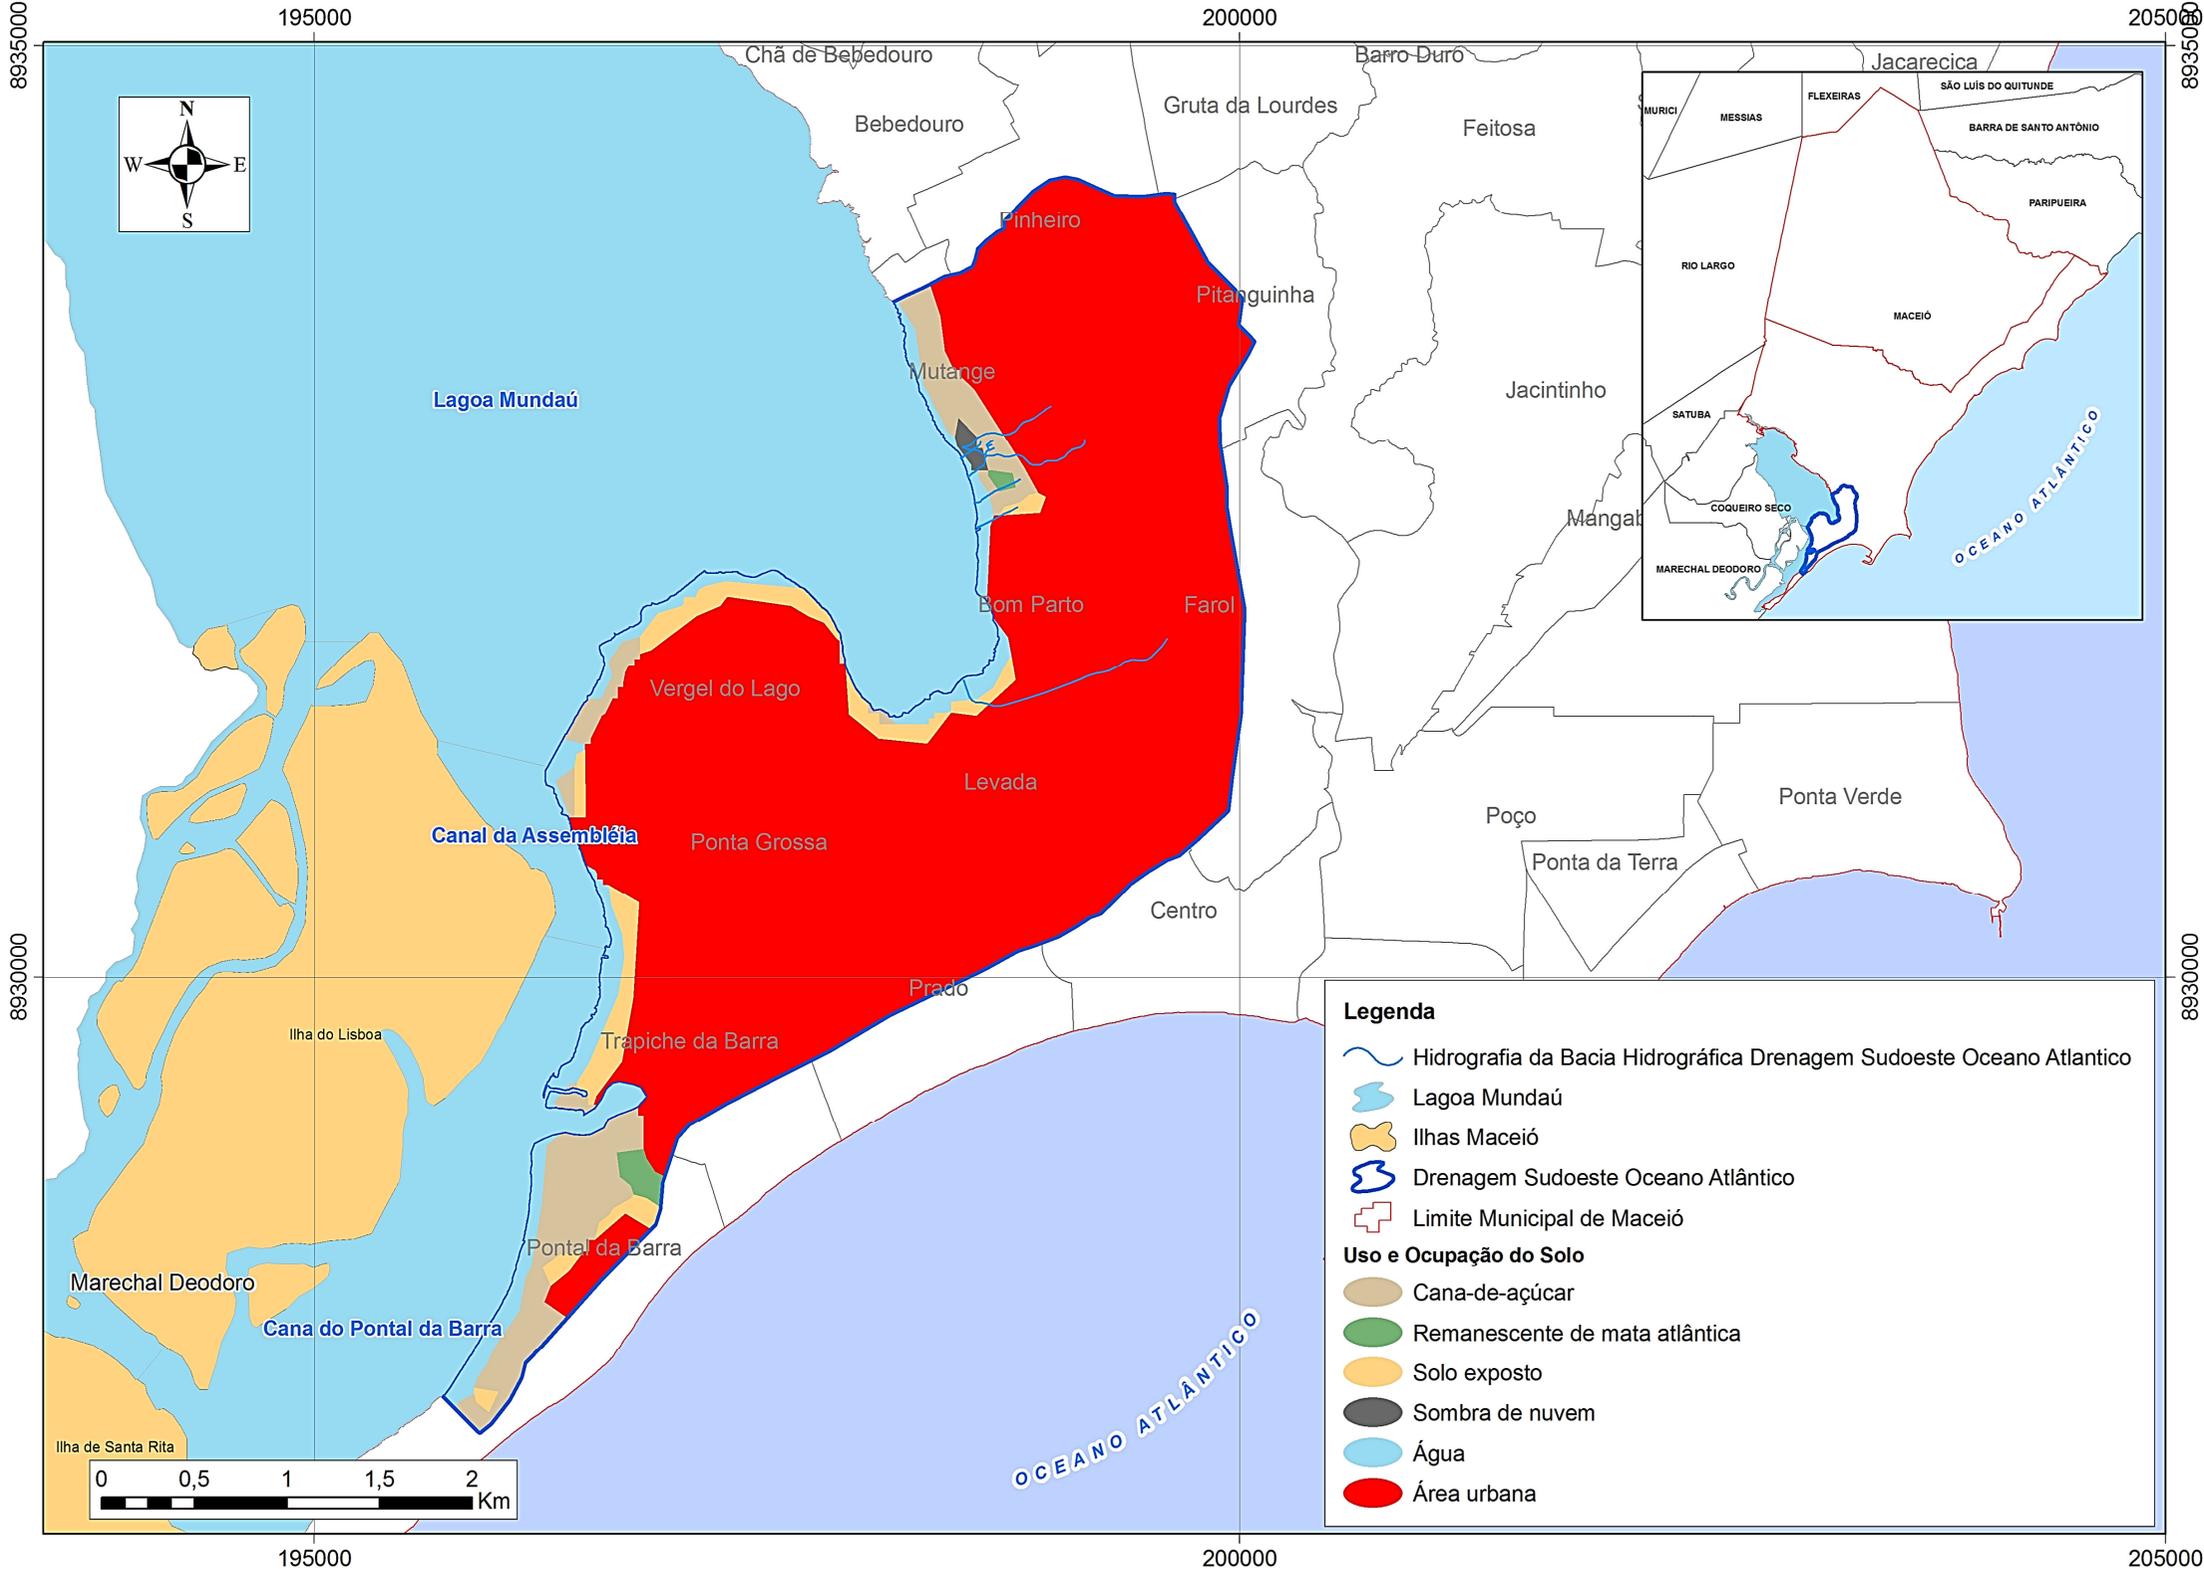
- Hidrografia da Bacia Hidrográfica Drenagem Sudoeste Oceano Atlântico
- Lagoa Mundaú
- Ilhas Maceió
- Drenagem Sudoeste Oceano Atlântico
- Limite Municipal de Maceió
- Uso e Ocupação do Solo**
- Cana-de-açúcar
- Remanescente de mata atlântica
- Solo exposto
- Sombra de nuvem
- Água
- Área urbana

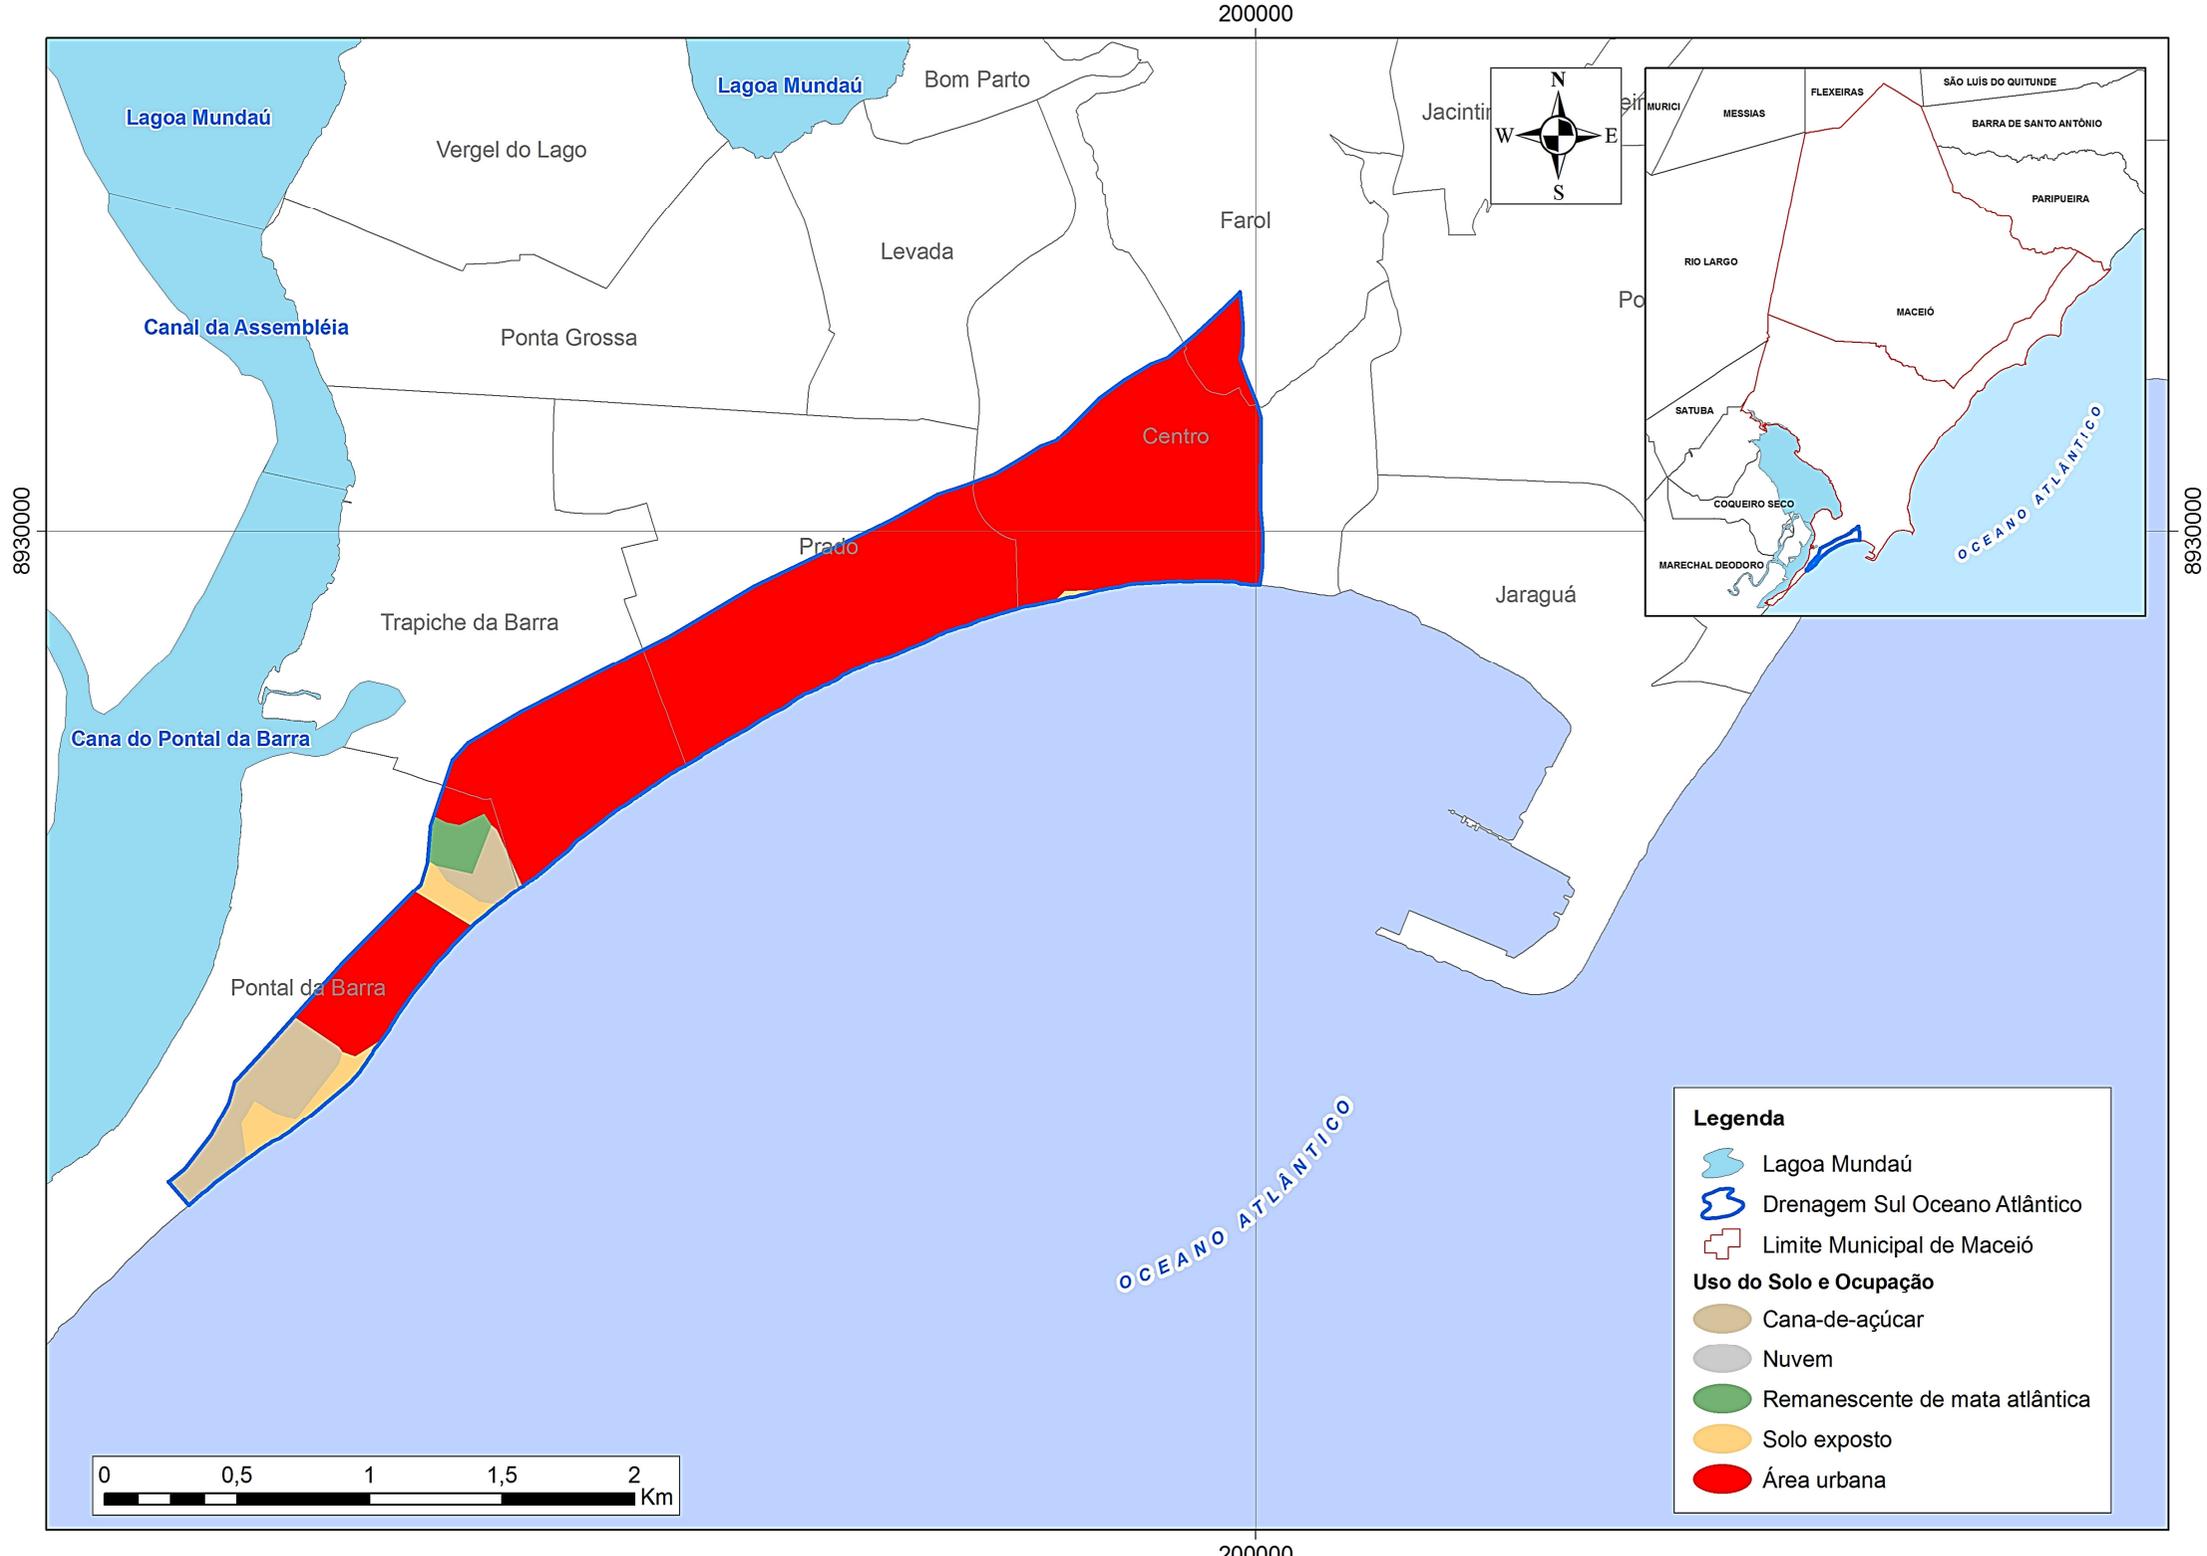
- Lagoa Mundaú
- Drenagem Sul Oceano Atlântico
- Limite Municipal de Maceió
- Uso do Solo e Ocupação**
- Cana-de-açúcar
- Nuvem
- Remanescente de mata atlântica
- Solo exposto
- Área urbana

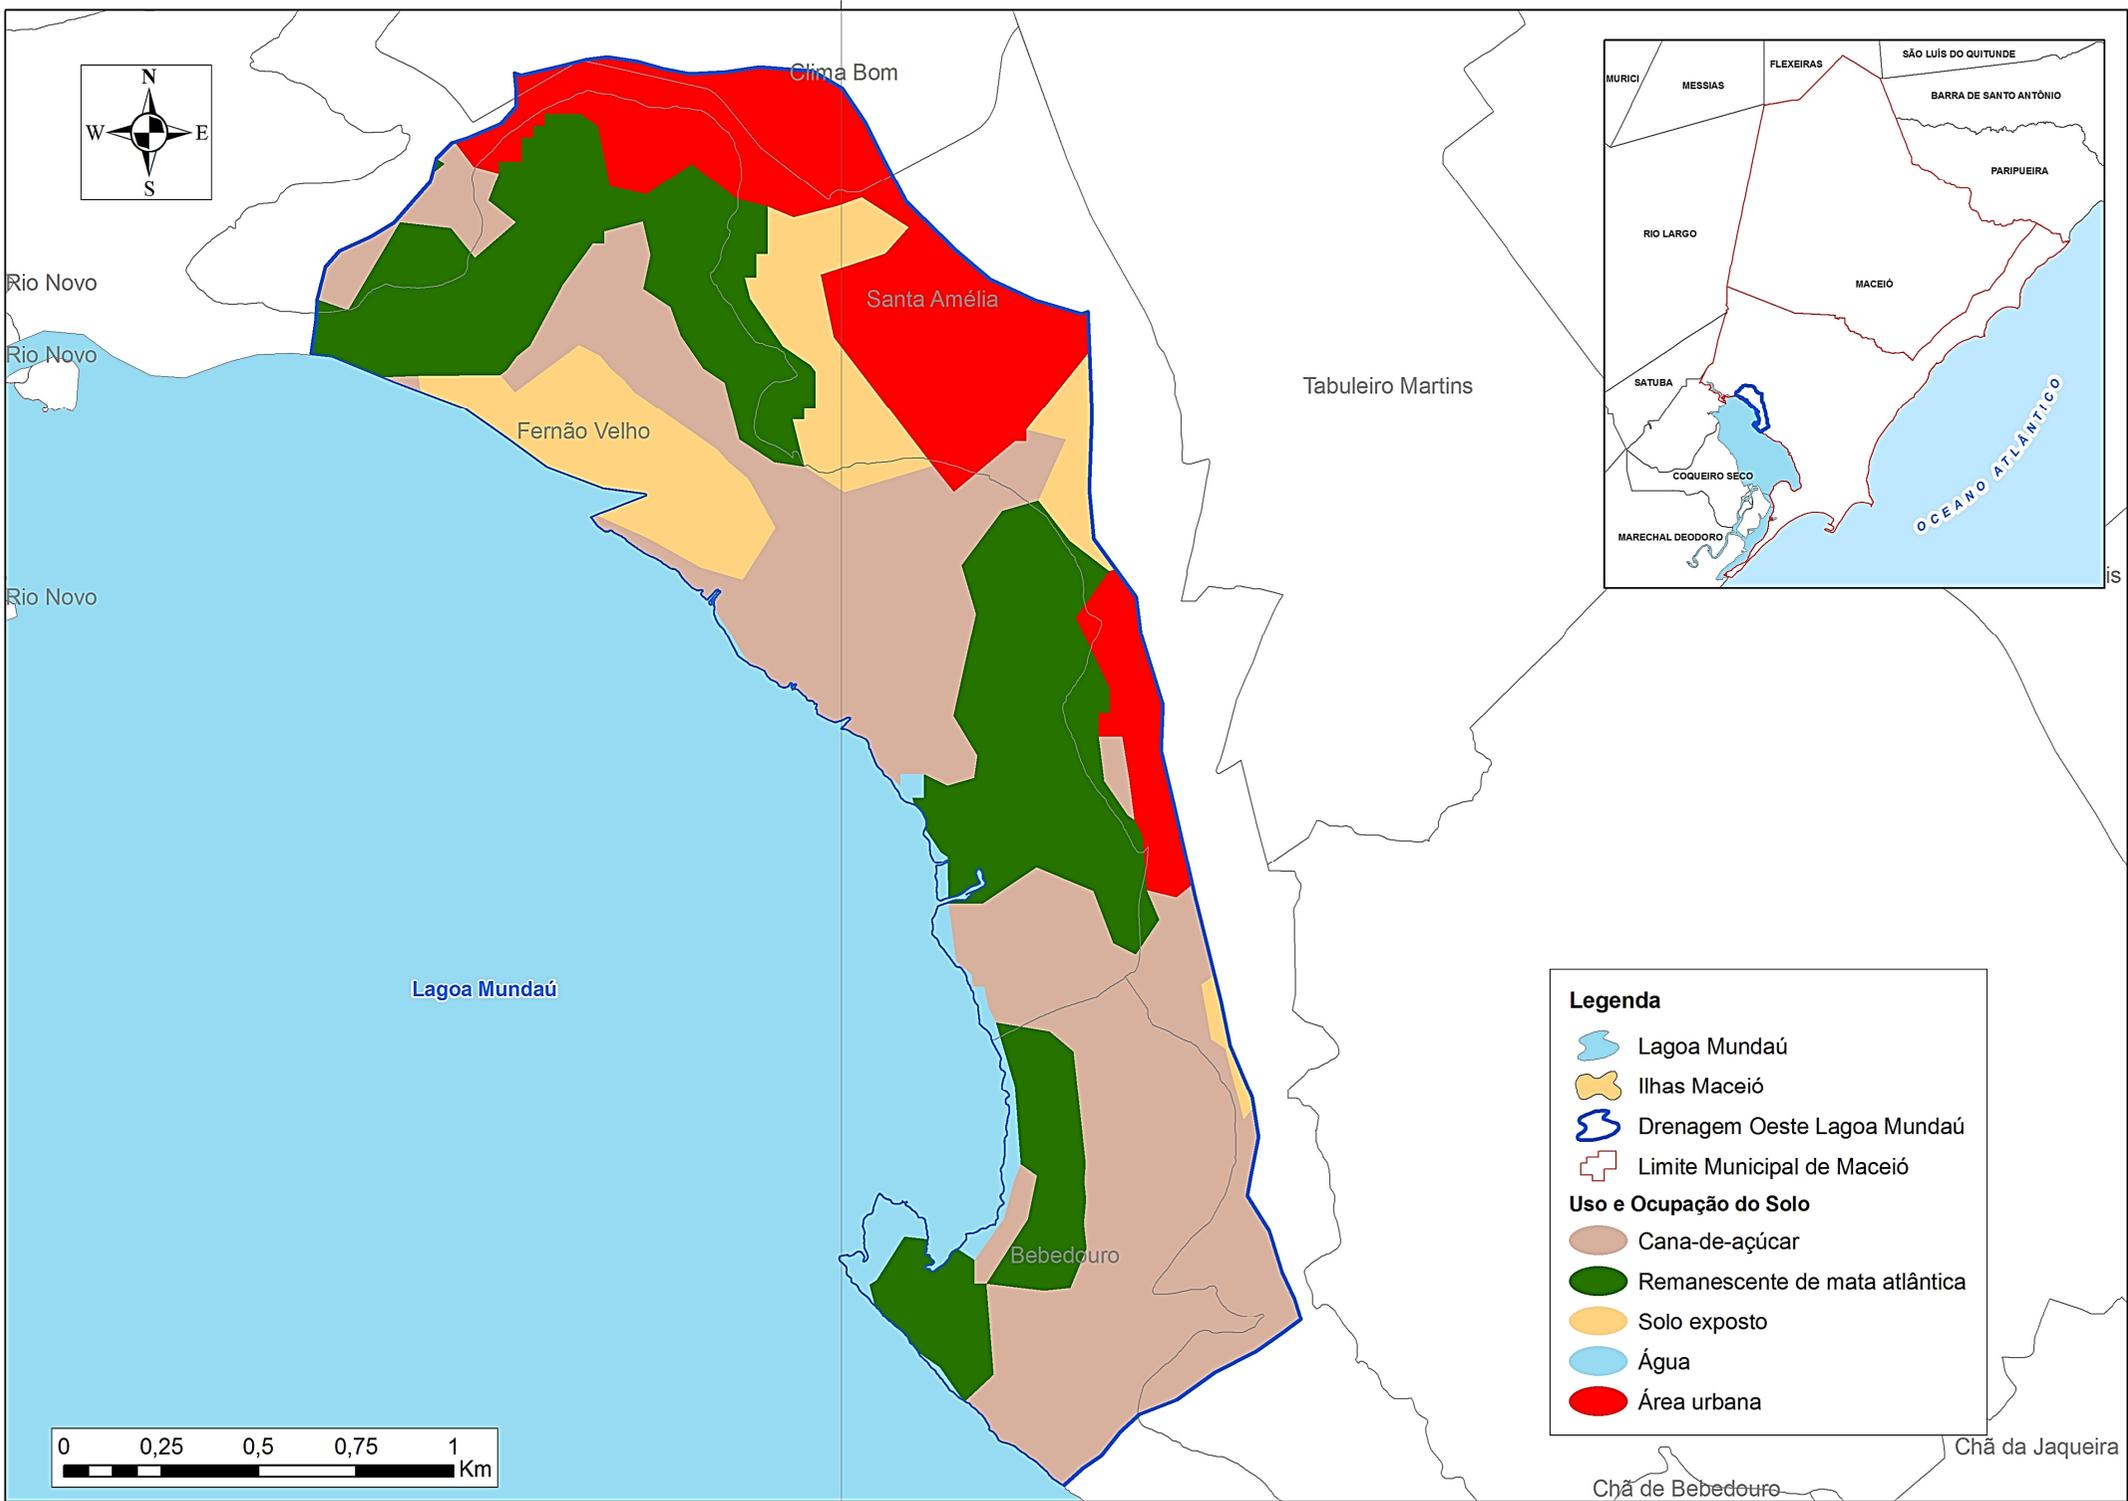
- Lagoa Mundaú
- Ilhas Maceió
- Drenagem Oeste Lagoa Mundaú
- Limite Municipal de Maceió
- Uso e Ocupação do Solo**
- Cana-de-açúcar
- Remanescente de mata atlântica
- Solo exposto
- Água
- Área urbana

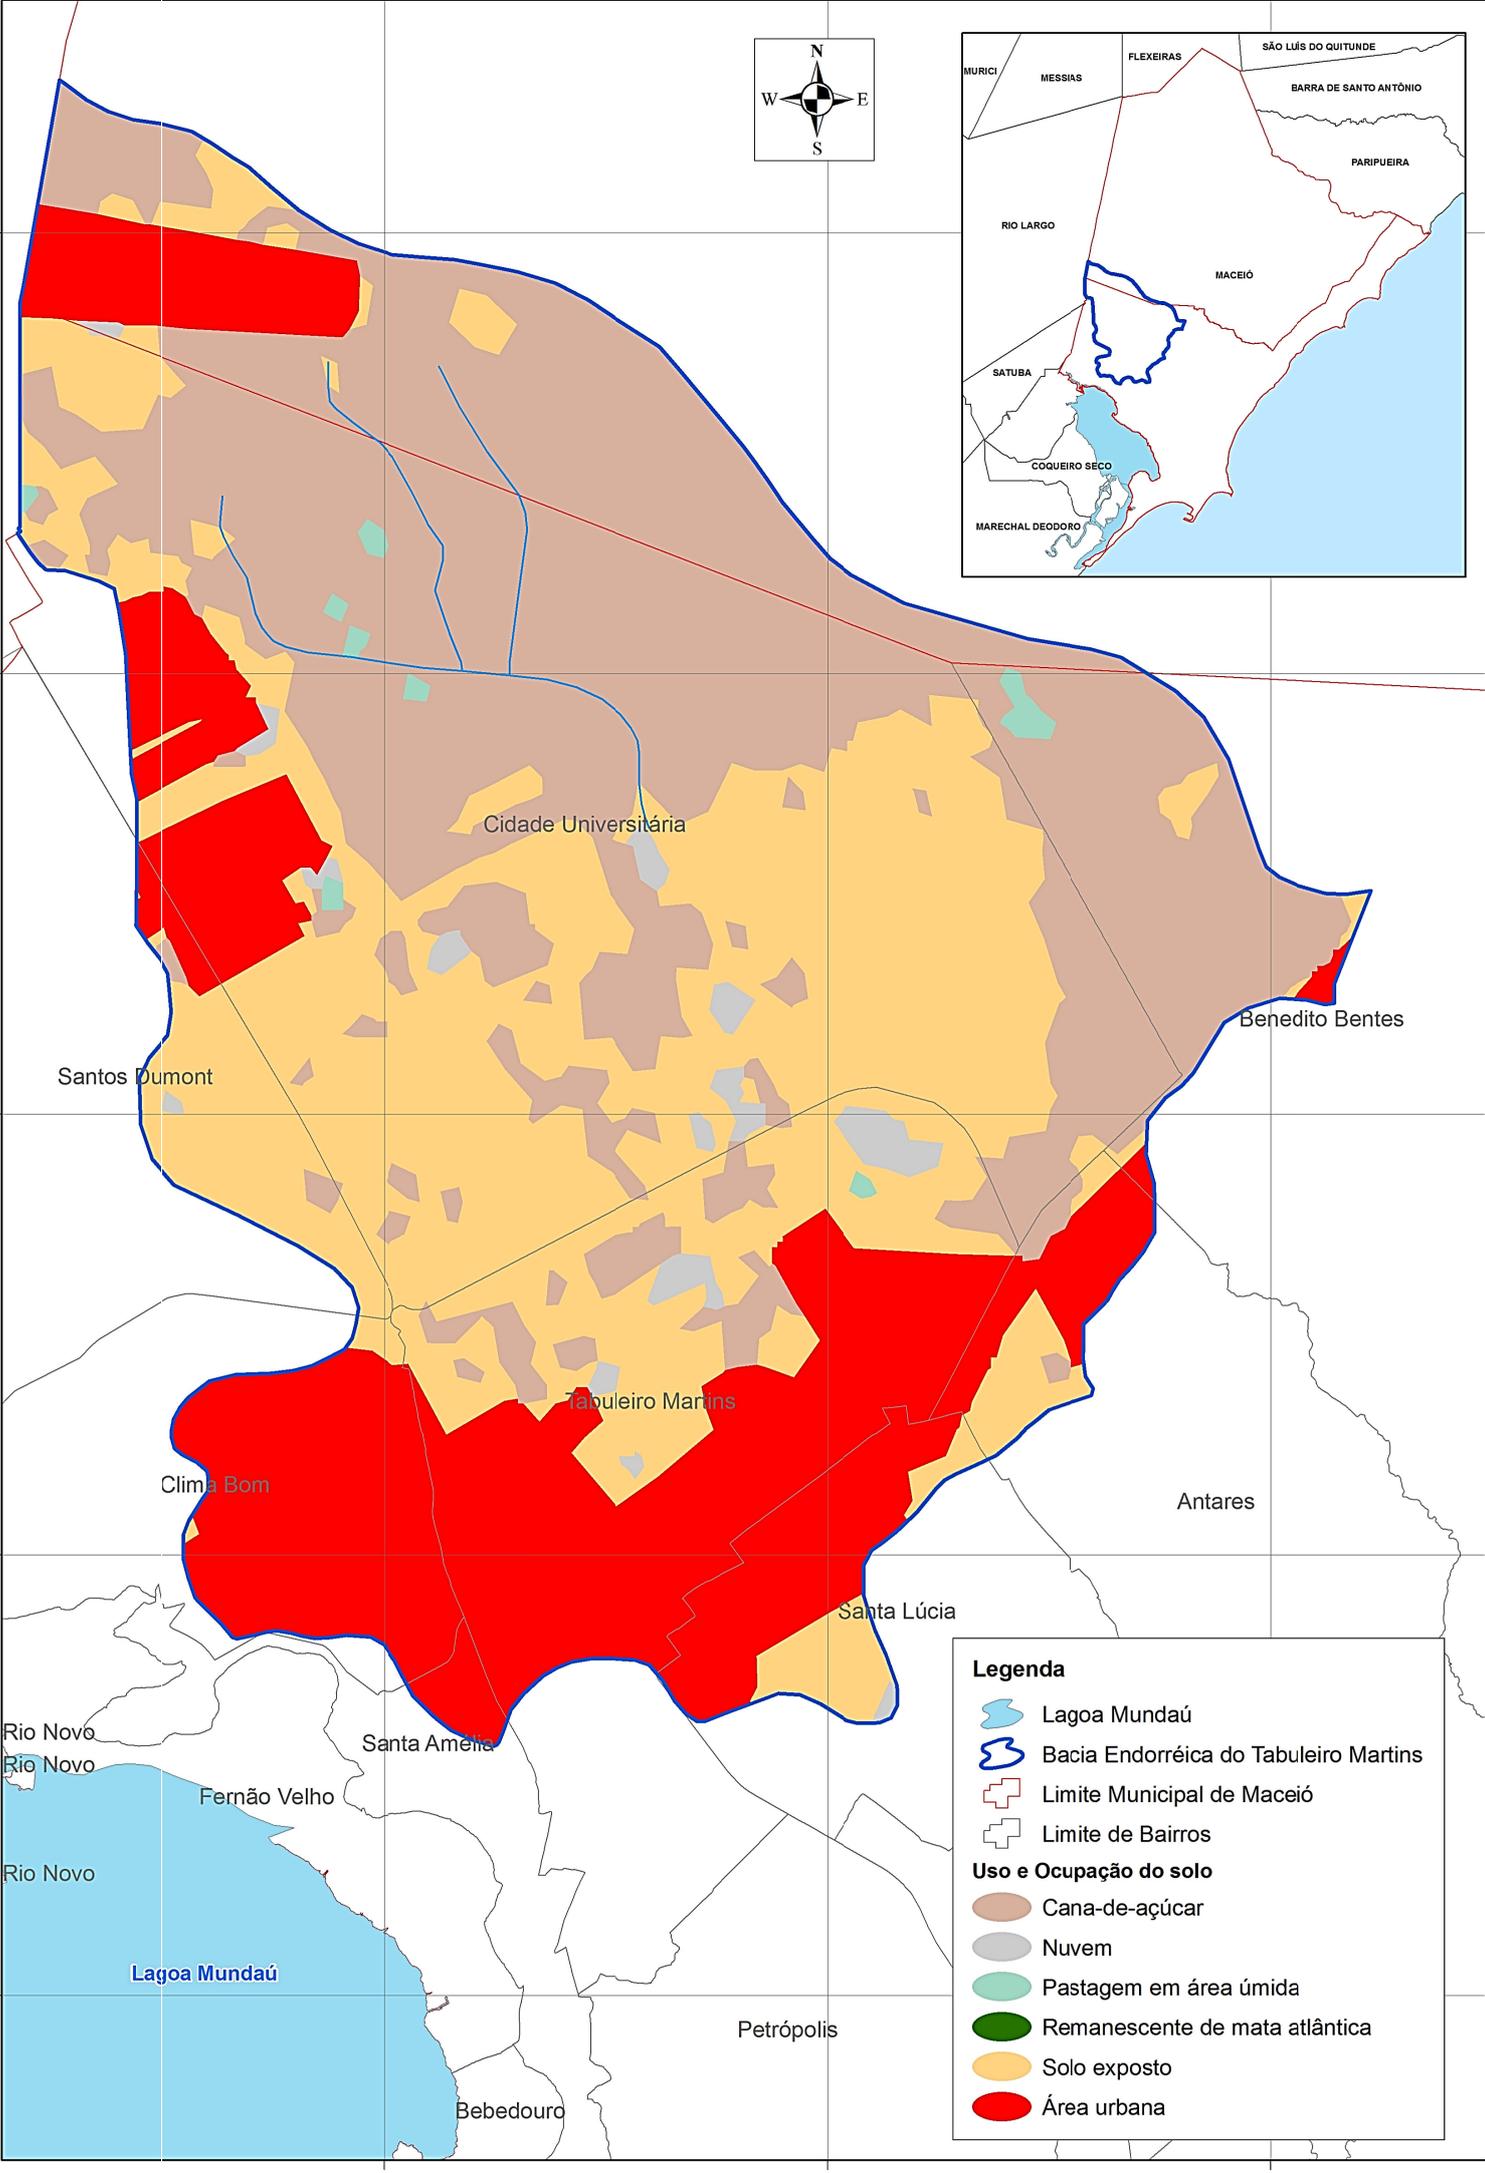
- Lagoa Mundaú
- Bacia Endorréica do Tabuleiro Martins
- Limite Municipal de Maceió
- Limite de Bairros
- Uso e Ocupação do solo**
- Cana-de-açúcar
- Nuvem
- Pastagem em área úmida
- Remanescente de mata atlântica
- Solo exposto
- Área urbana

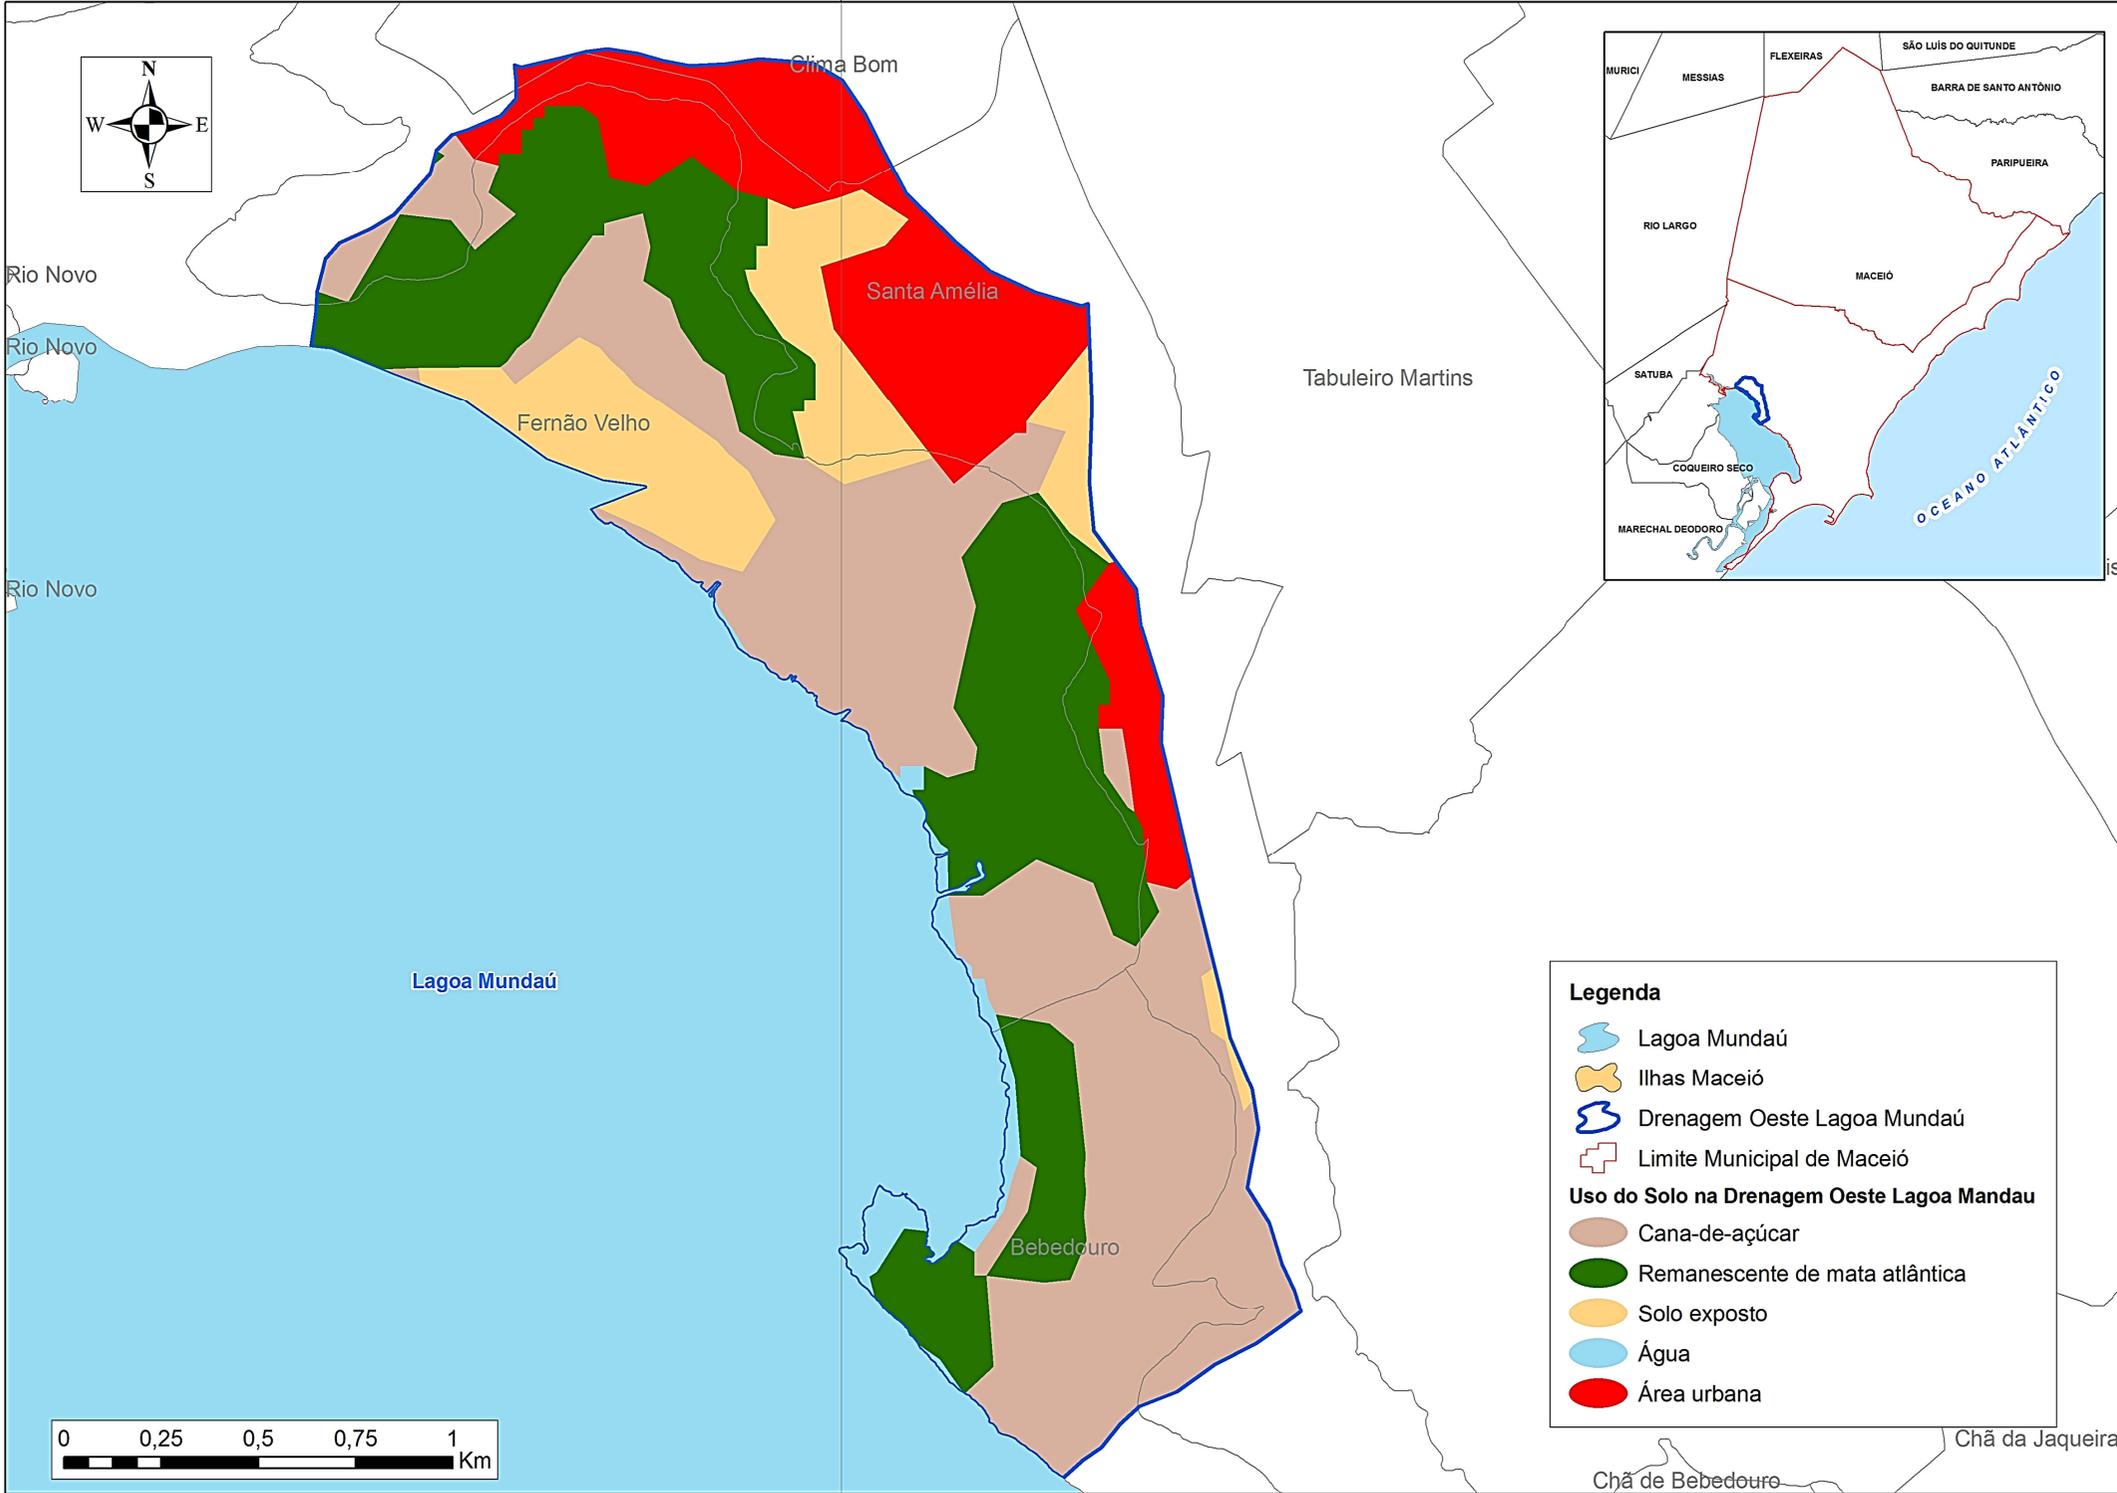
Uso do Solo na Drenagem Oeste Lagoa Mandau

- Lagoa Mundaú
- Ilhas Maceió
- Drenagem Oeste Lagoa Mundaú
- Limite Municipal de Maceió

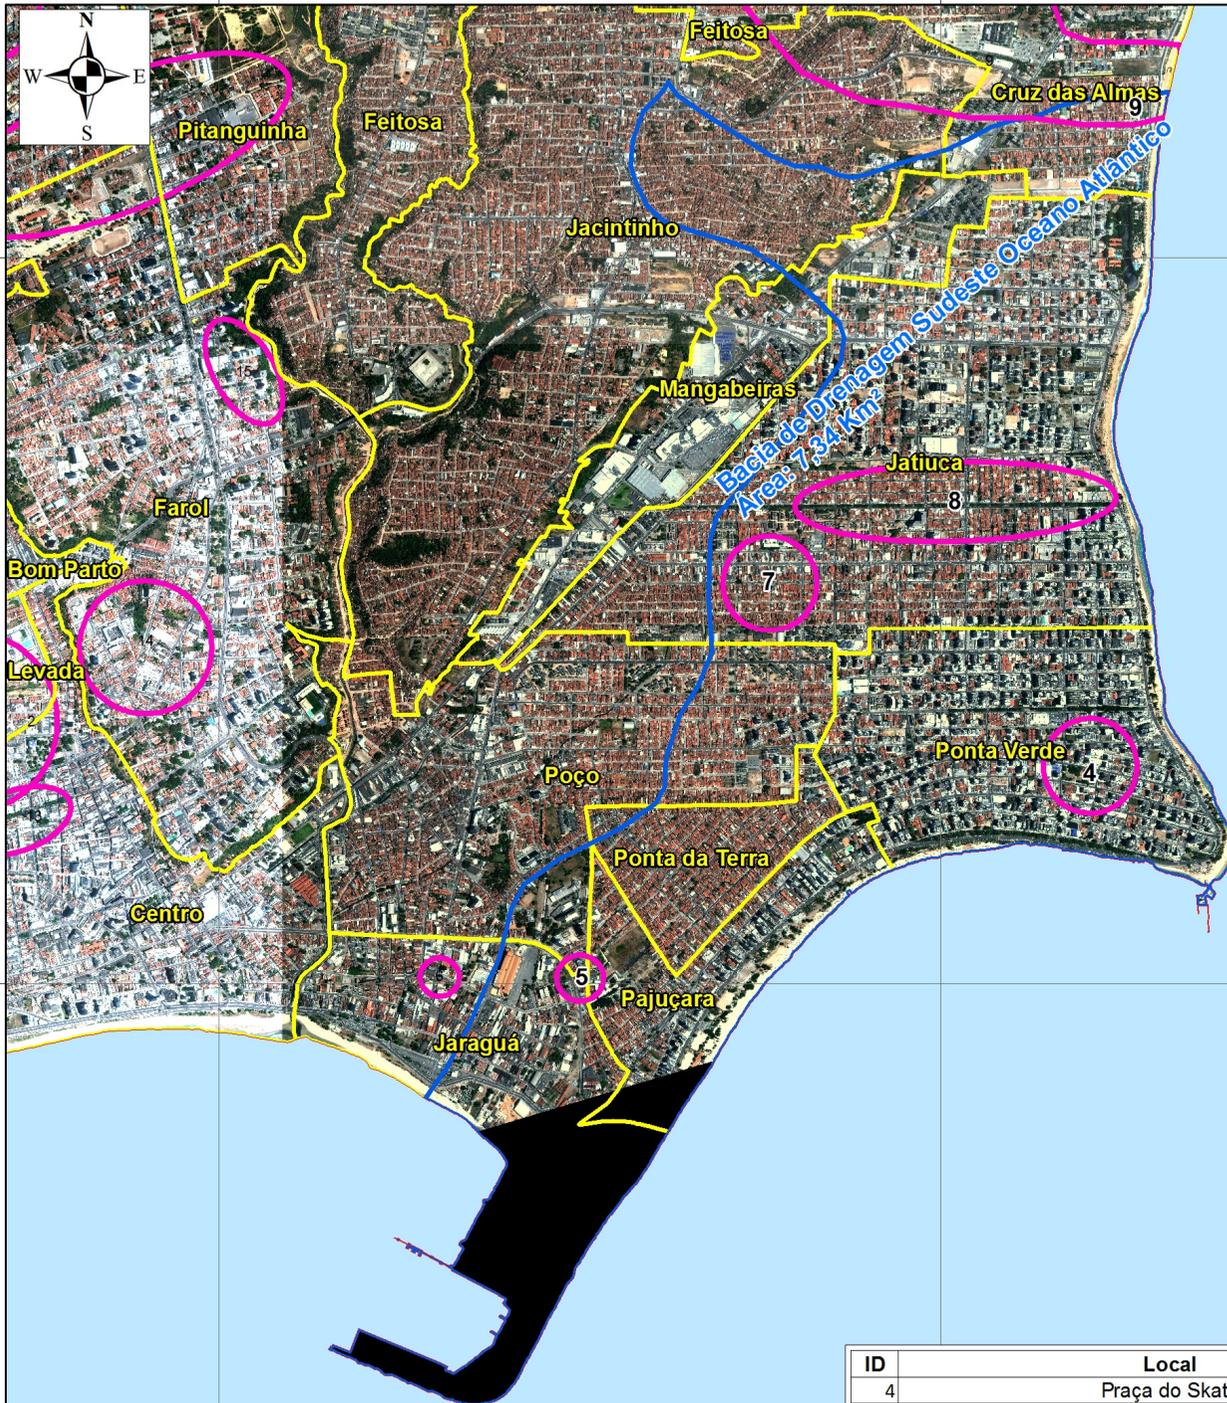
ID	Local	Descrição do problema
4	Praça do Skate	A galeria existente é subdimensionada
5	Av. Valter Ananias (px à sede da polícia federal)	A galeria existente é subdimensionada
7	Área entre a Av. Júlio Marques Luz e Conj. St Eduardo	Rede de galeria existente deteriorada e insuficiente
8	Av. Amélia Rosa	Galeria existente deteriorada e obstruída por raízes

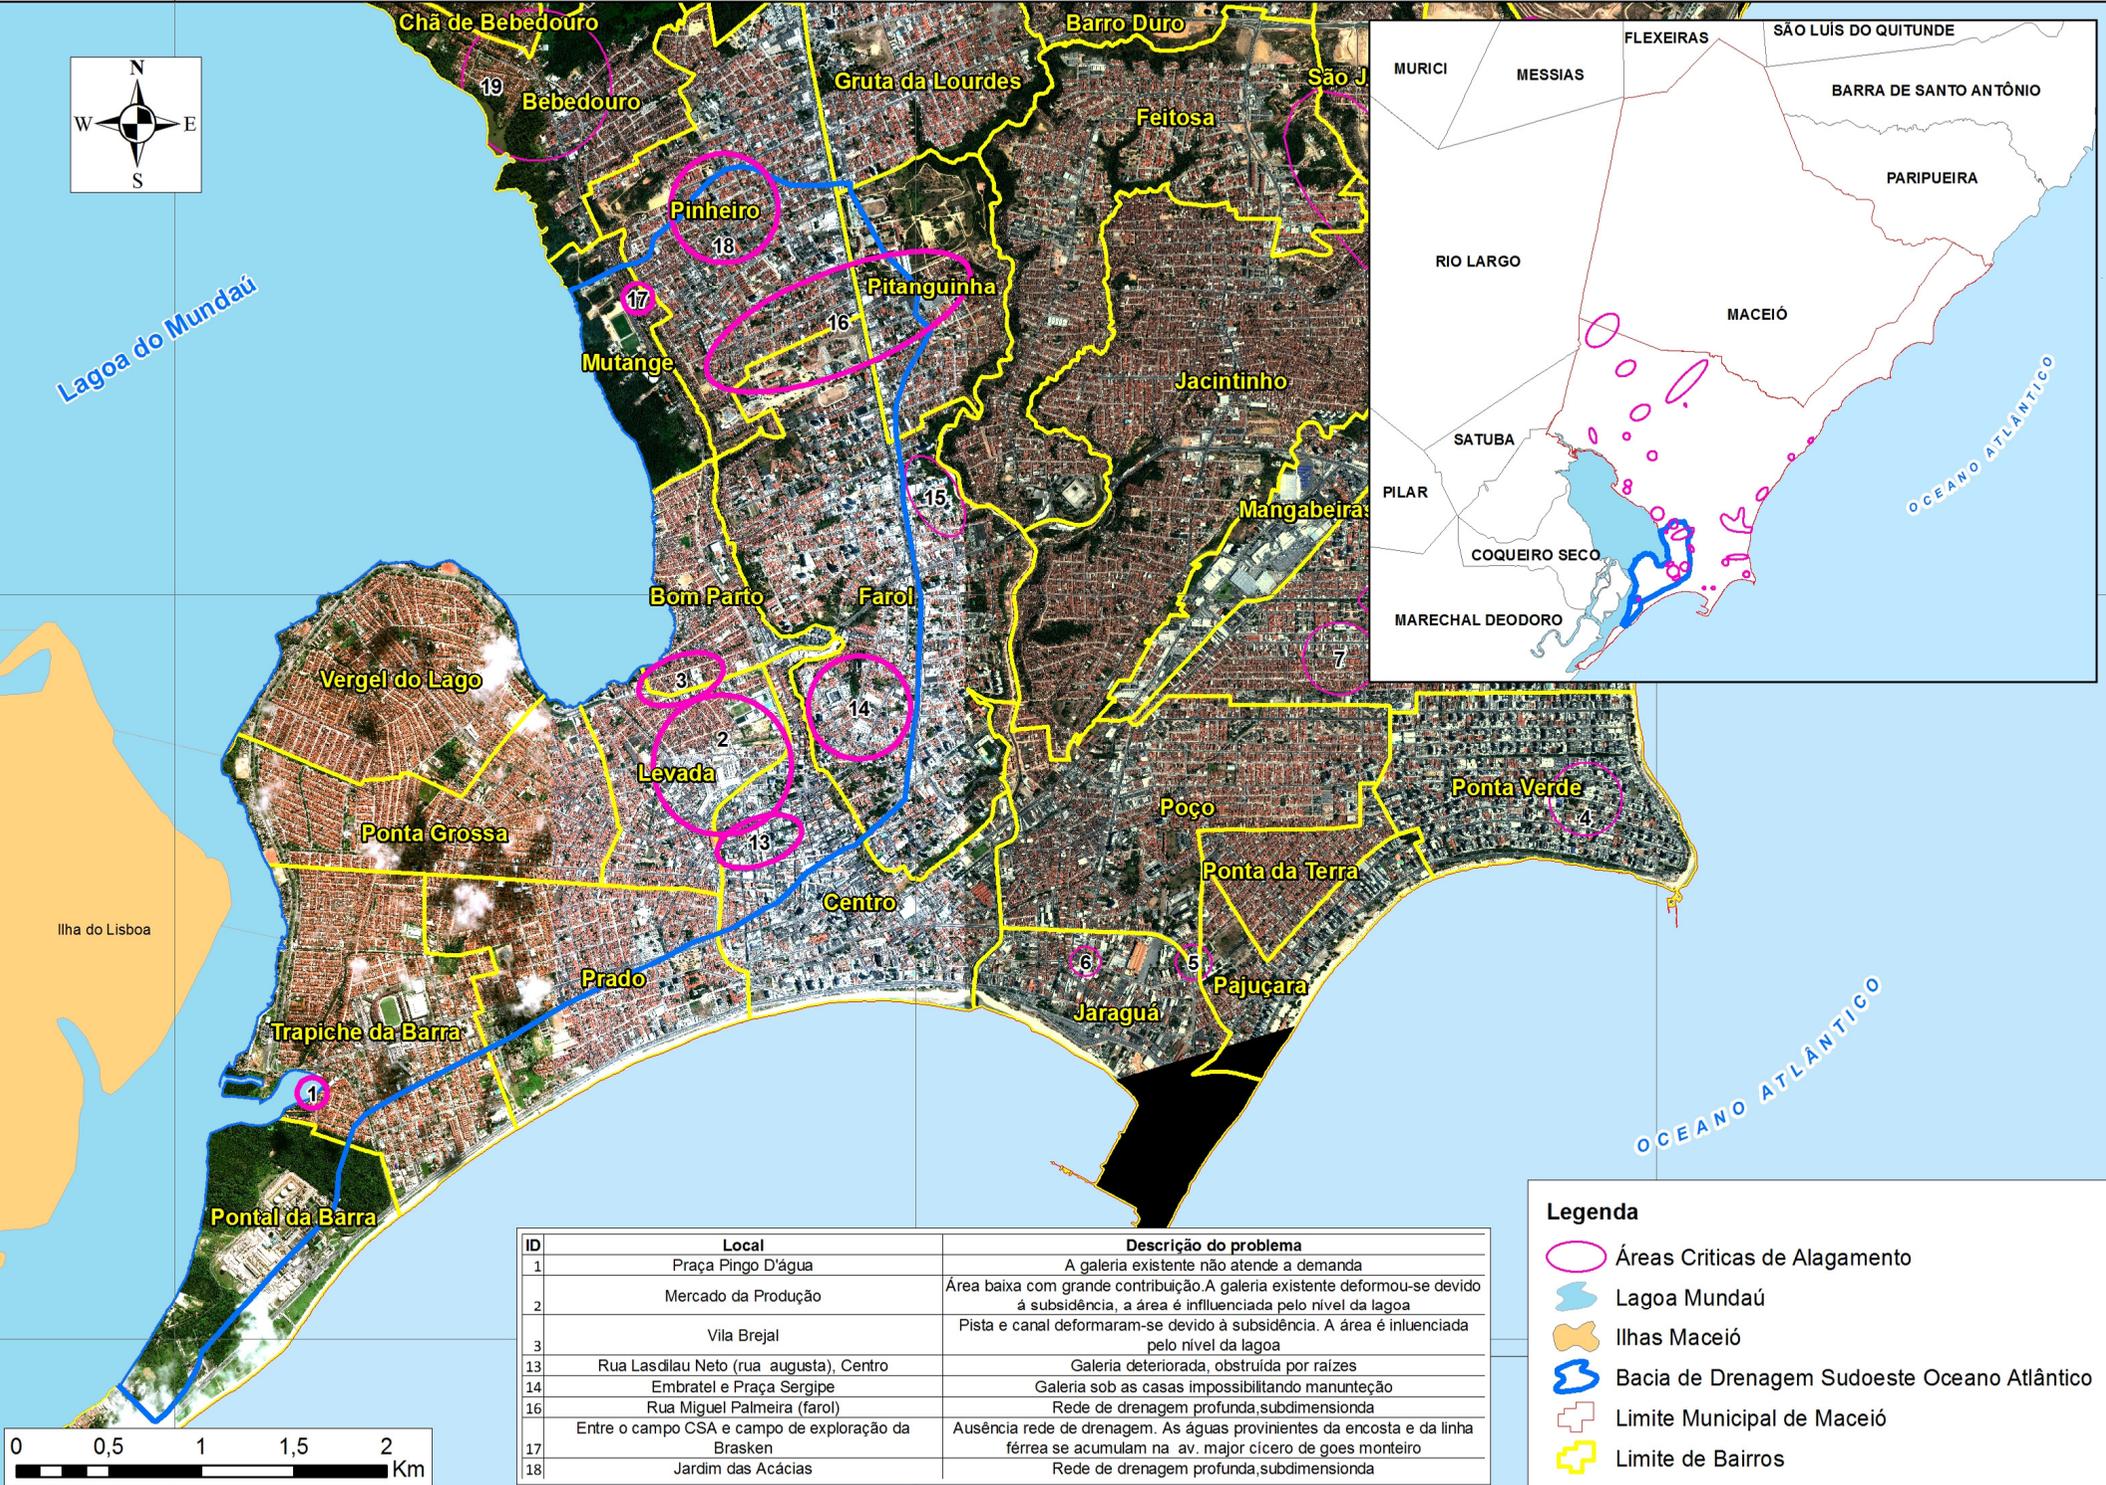
ID	Local	Descrição do problema
1	Praça Pingo D'água	A galeria existente não atende a demanda
2	Mercado da Produção	Área baixa com grande contribuição. A galeria existente deformou-se devido à subsidência, a área é influenciada pelo nível da lagoa
3	Vila Brejal	Pista e canal deformaram-se devido à subsidência. A área é influenciada pelo nível da lagoa
13	Rua Lasdilai Neto (rua augusta), Centro	Galeria deteriorada, obstruída por raízes
14	Embratel e Praça Sergipe	Galeria sob as casas impossibilitando manutenção
16	Rua Miguel Palmeira (farol)	Rede de drenagem profunda, subdimensionada
17	Entre o campo CSA e campo de exploração da Brasken	Ausência rede de drenagem. As águas provenientes da encosta e da linha férrea se acumulam na av. major cicero de goes Monteiro
18	Jardim das Acácias	Rede de drenagem profunda, subdimensionada
