**PREFEITURA DE
MACEIÓ**
HABITAÇÃO POPULAR
E SANEAMENTO

**ANEXO 02: USOS DO SOLO NAS BACIAS DE DRENAGEM, PONTOS CRÍTICOS
DE ALAGAMENTO SEGUNDO USOS DO SOLO ATUAL E PLANO
DIRETOR**

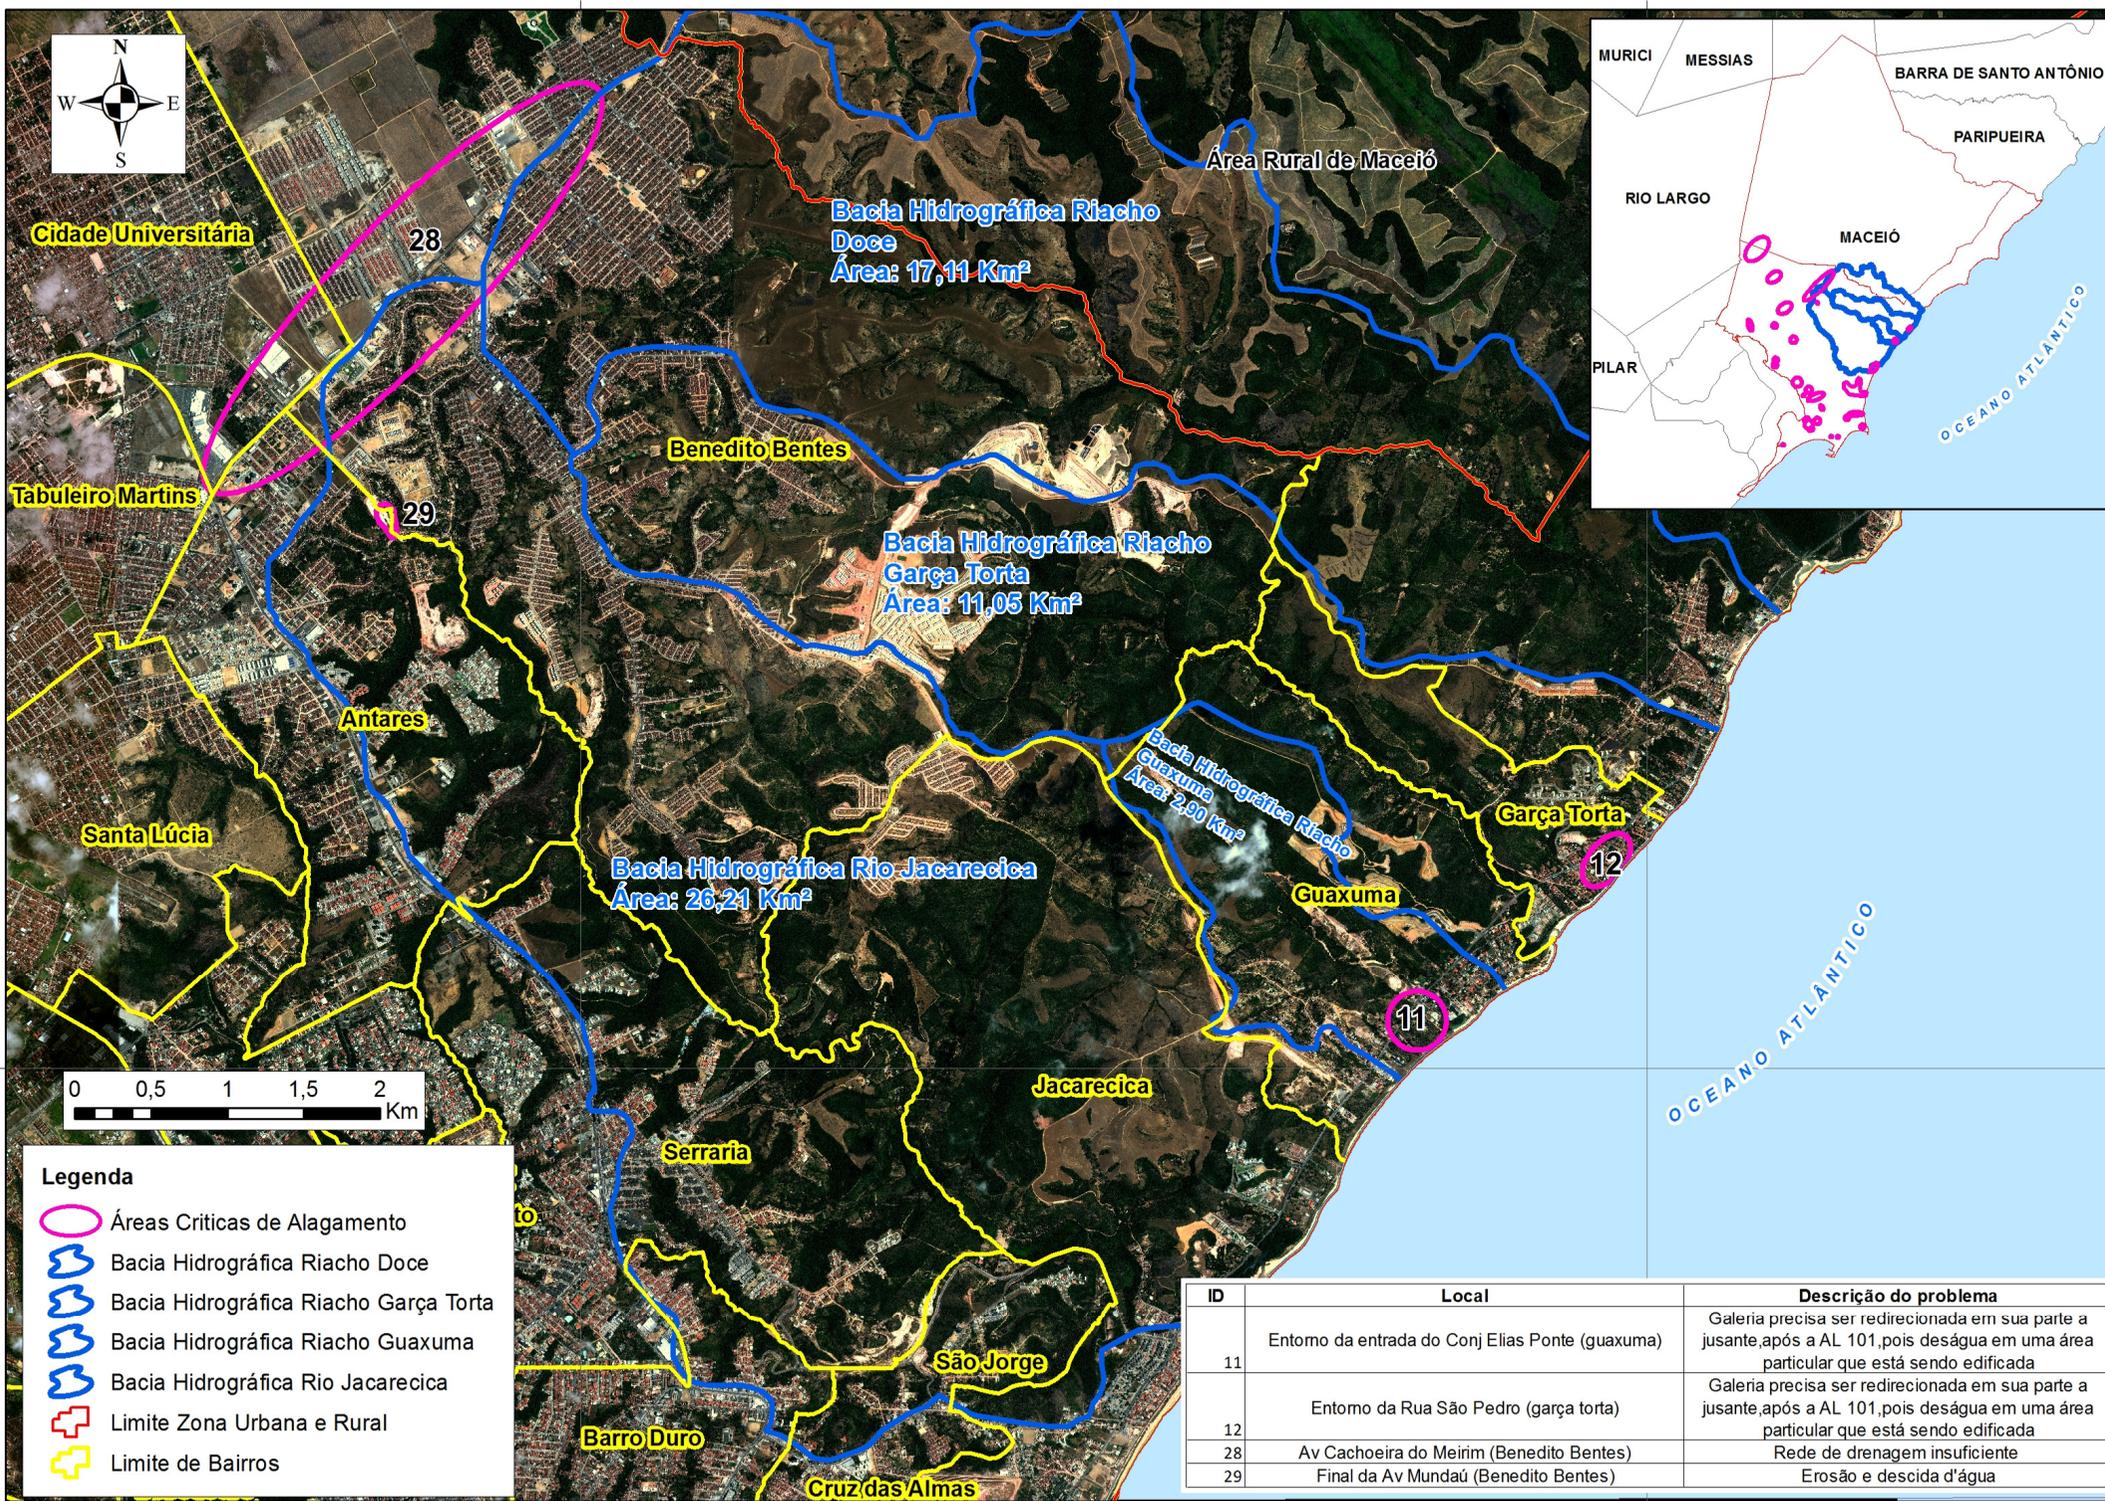
ID	Local	Descrição do problema
11	Entorno da entrada do Conj Elias Ponte (guaxuma)	Galeria precisa ser redirecionada em sua parte a jusante, após a AL 101, pois deságua em uma área particular que está sendo edificada
12	Entorno da Rua São Pedro (garça torta)	Galeria precisa ser redirecionada em sua parte a jusante, após a AL 101, pois deságua em uma área particular que está sendo edificada
28	Av Cachoeira do Meirim (Benedito Bentes)	Rede de drenagem insuficiente
29	Final da Av Mundaú (Benedito Bentes)	Erosão e descida d'água

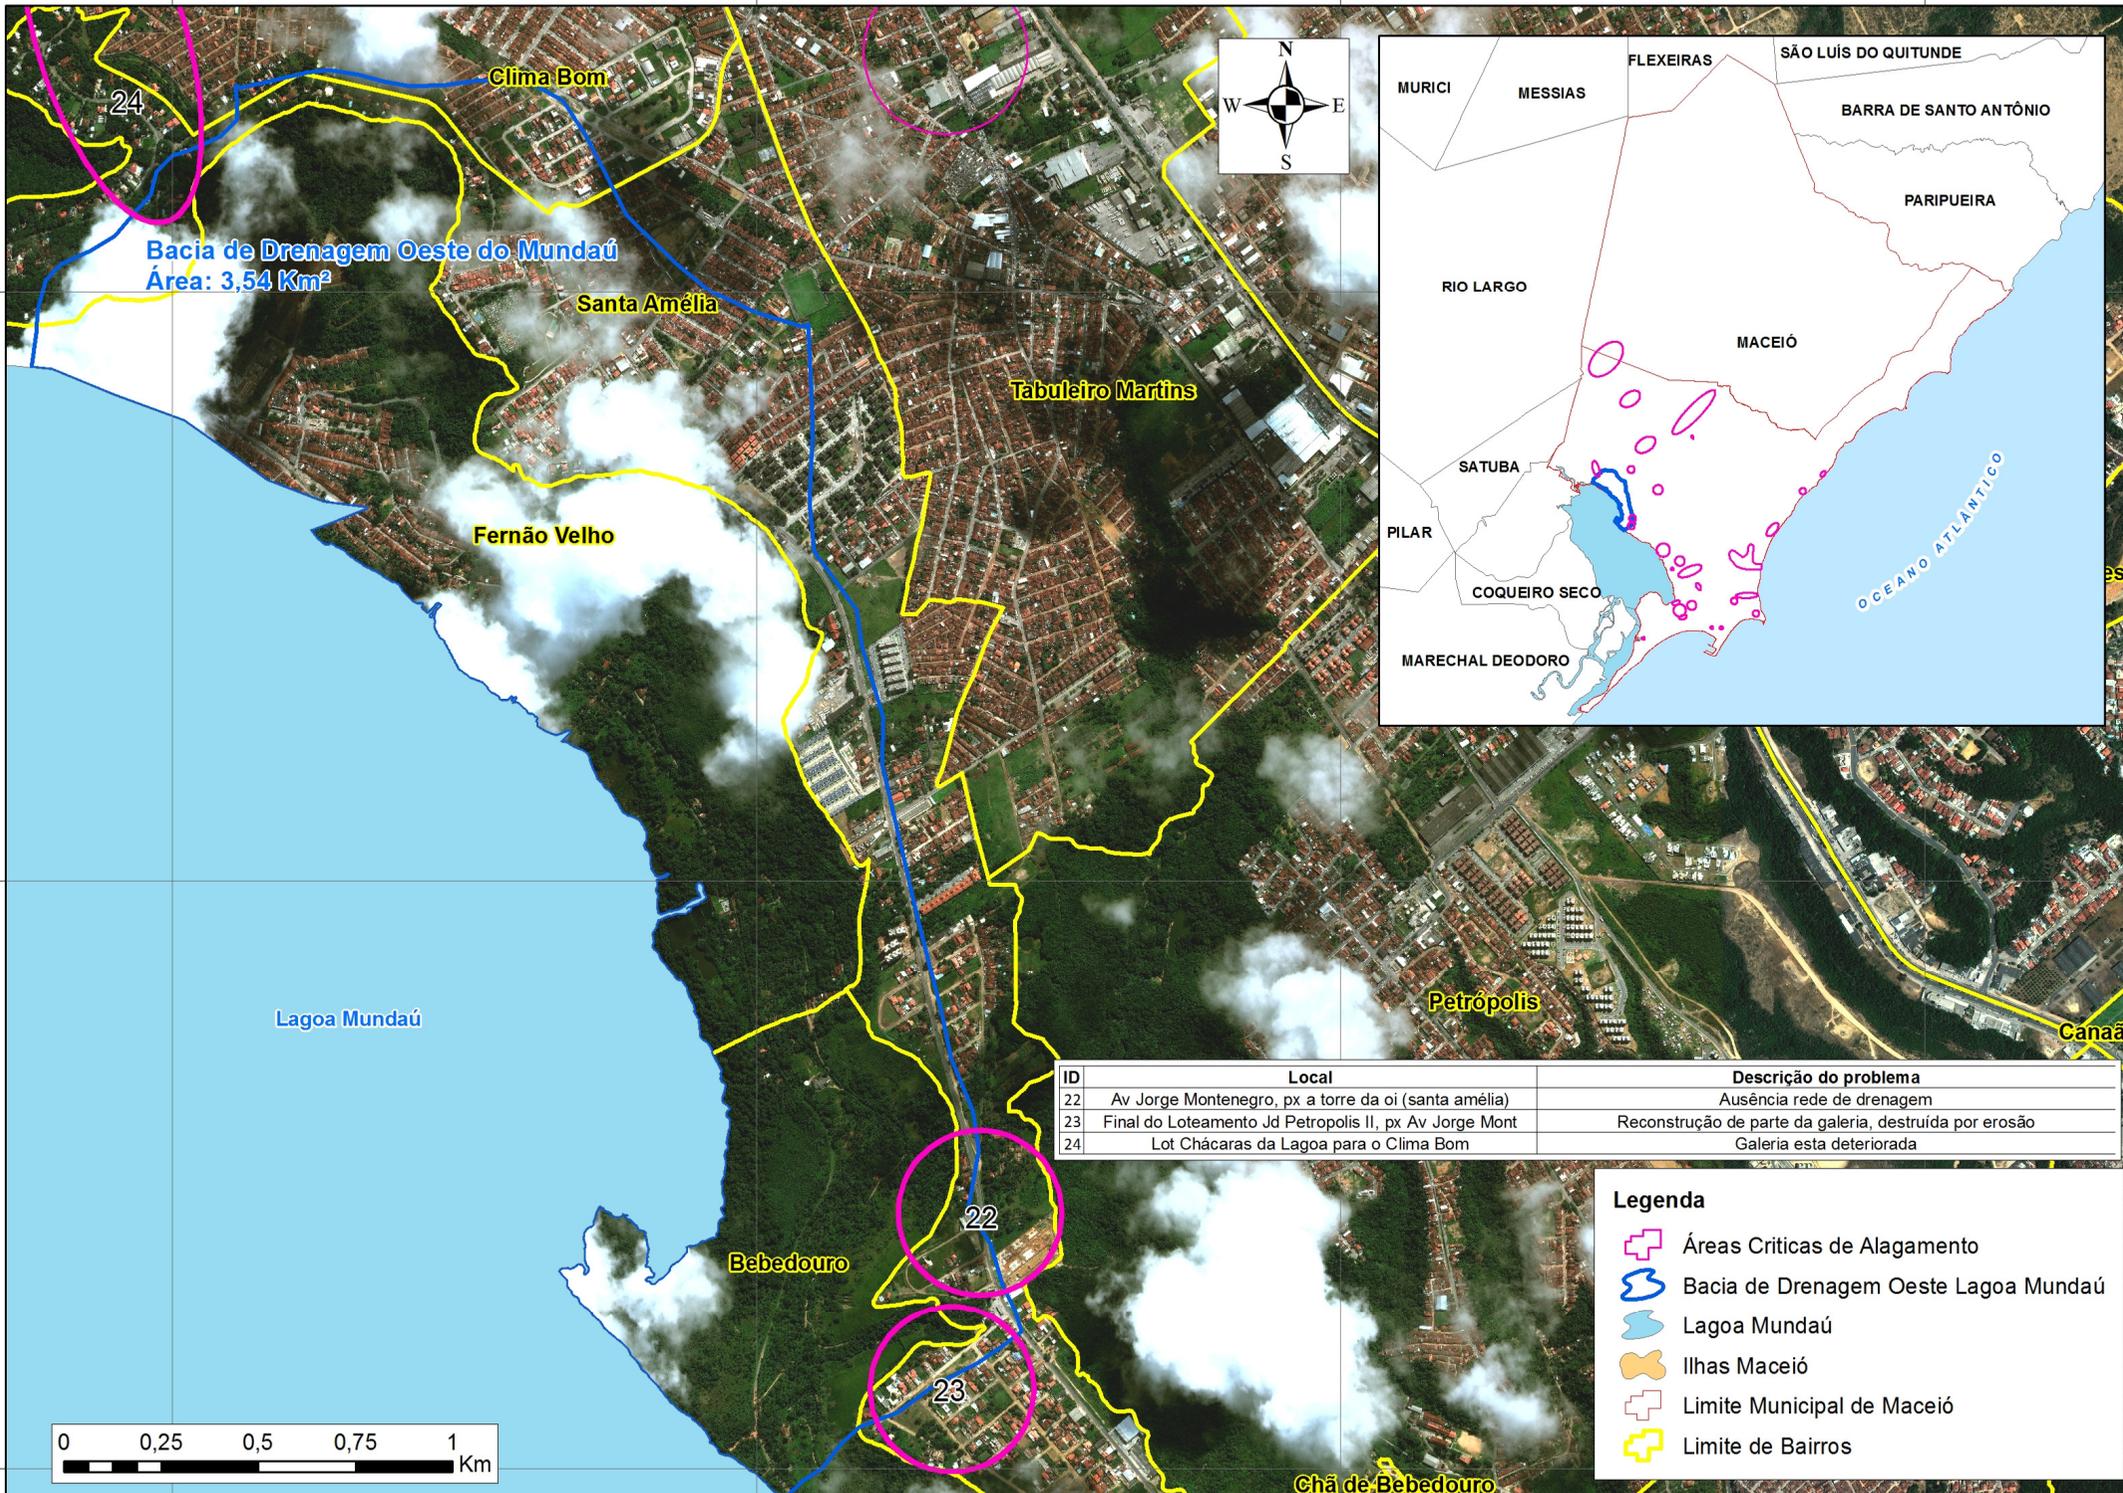
ID	Local	Descrição do problema
22	Av Jorge Montenegro, px a torre da oi (santa amélia)	Ausência rede de drenagem
23	Final do Loteamento Jd Petrópolis II, px Av Jorge Mont	Reconstrução de parte da galeria, destruída por erosão
24	Lot Chácaras da Lagoa para o Clima Bom	Galeria esta deteriorada

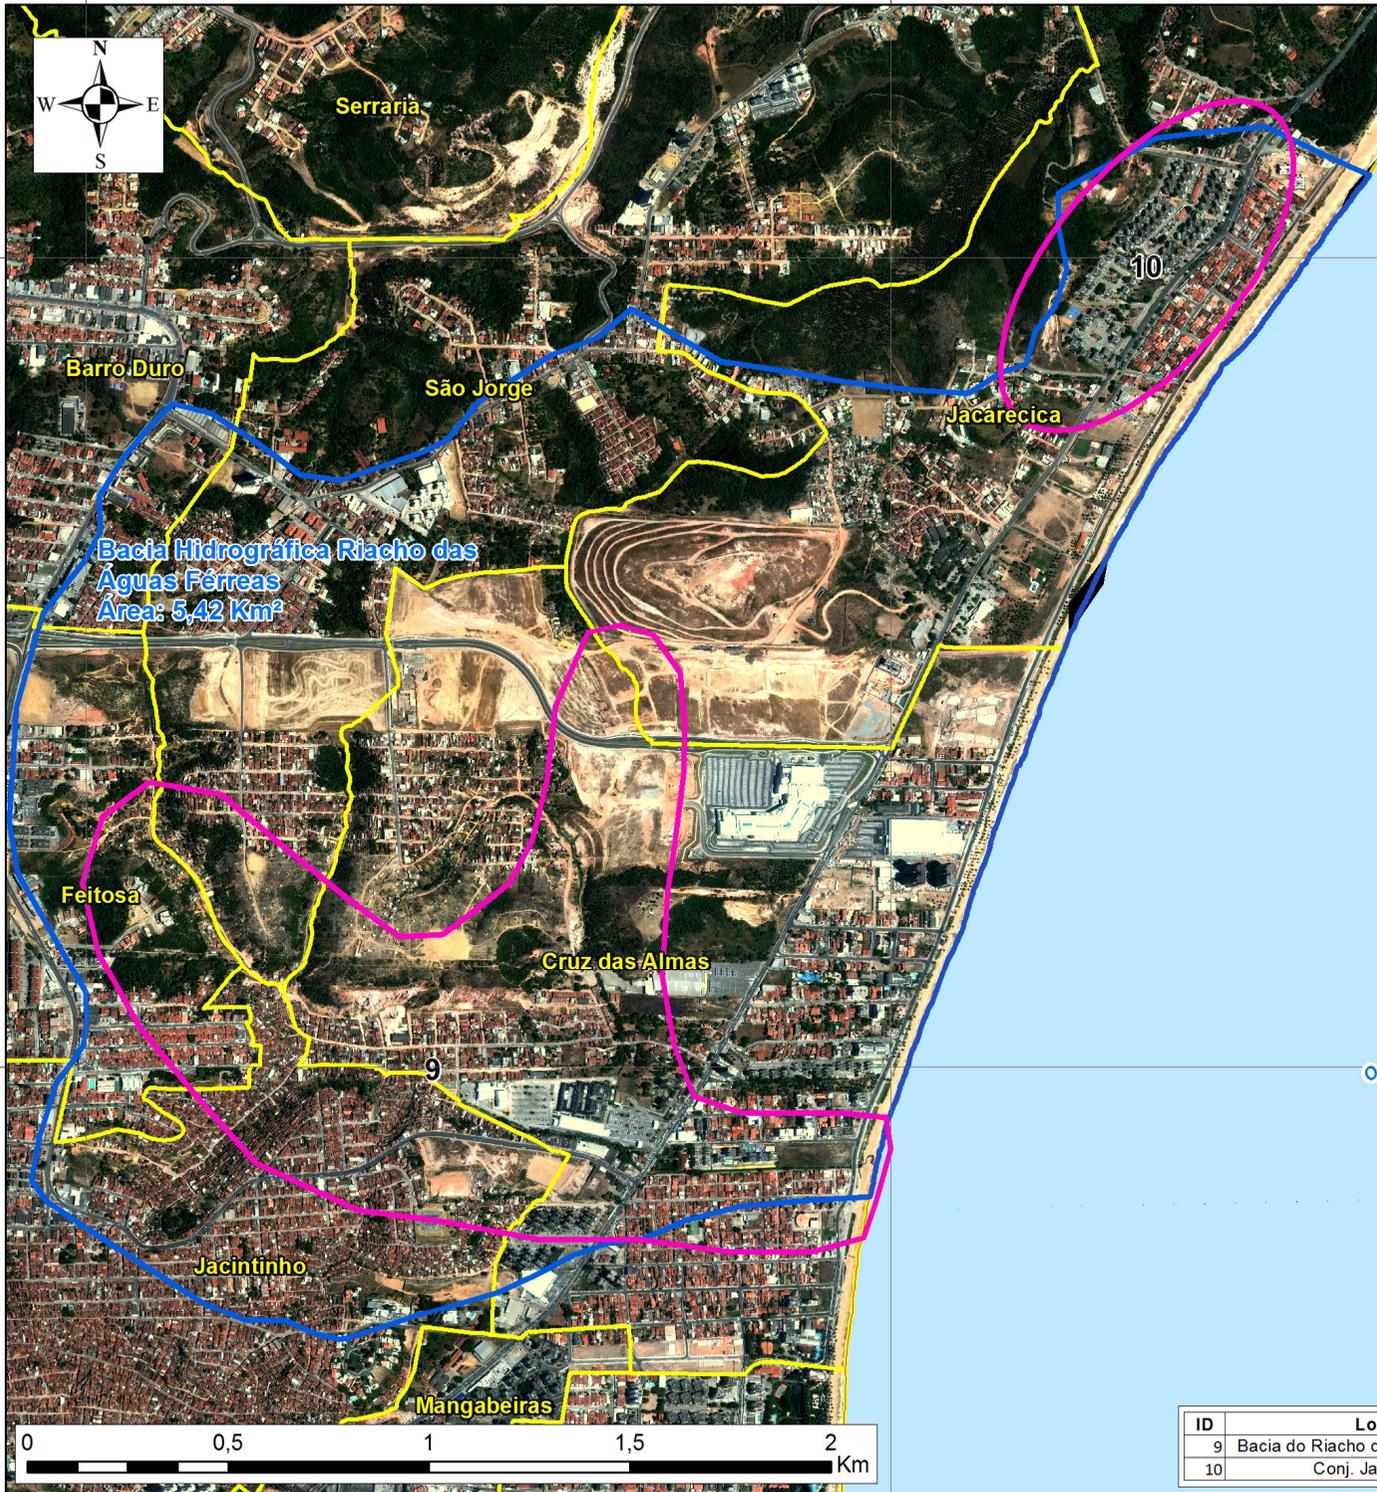
ID	Local	Descrição do problema
9	Bacia do Riacho das Águas Férreas	Carência de rede de drenagem
10	Conj. Jacarecica	Área muito baixa em relação ao nível do riacho. Assoreamento do riacho

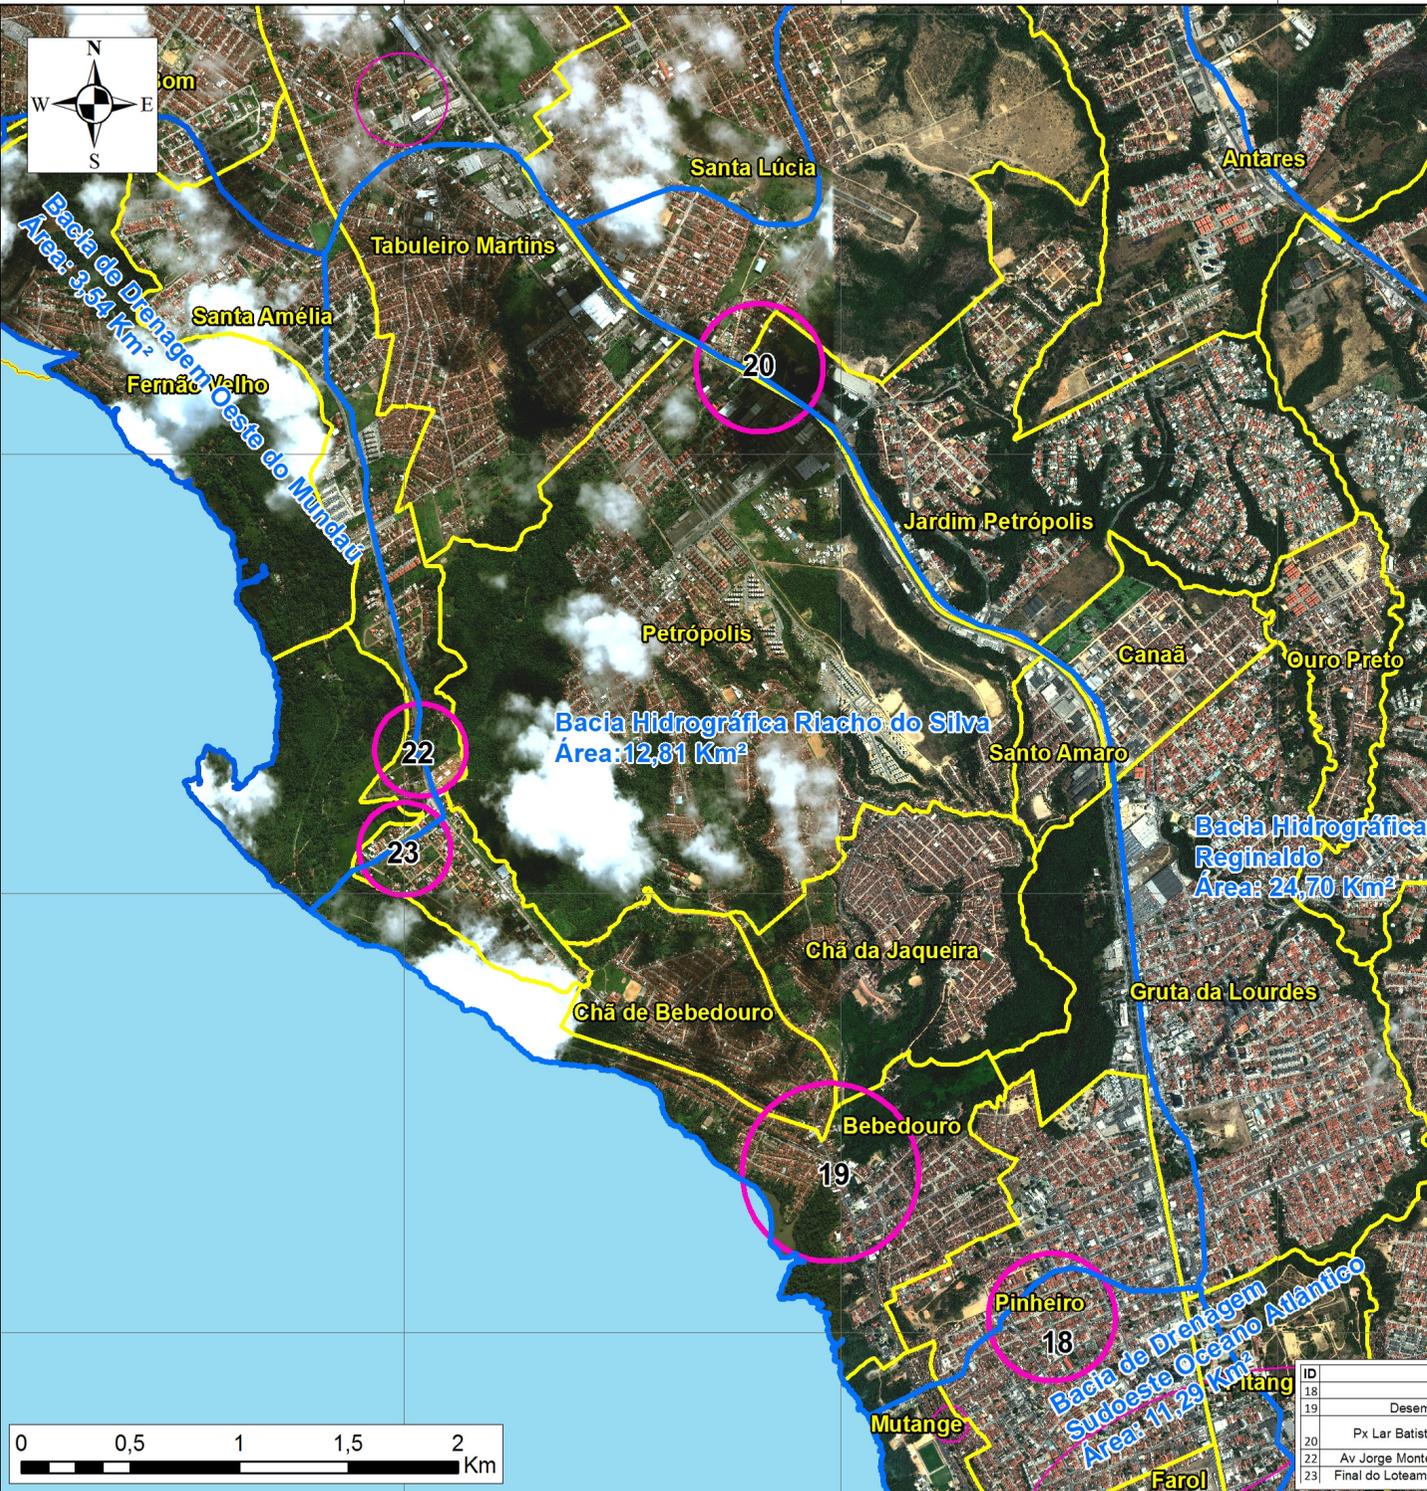
ID	Local	Descrição do problema
18	Jardim das Acácias	Rede de drenagem profunda subdimensionada
19	Desembocadura do Riacho do Silva	Área muito baixa em relação ao nível da lagoa
20	Px Lar Batista Marcolina Magalhães (av. Durval)	Trecho final da galeria (jusante) em um início de gruta (talvegue) aterrada por particulares (galeria obstruída)
22	Av Jorge Montenegro, px a torre da oi (santa amélia)	Ausência rede de drenagem
23	Final do Loteamento Jd Petropolis II, px Av Jorge Mont	Reconstrução de parte da galeria, destruída por erosão

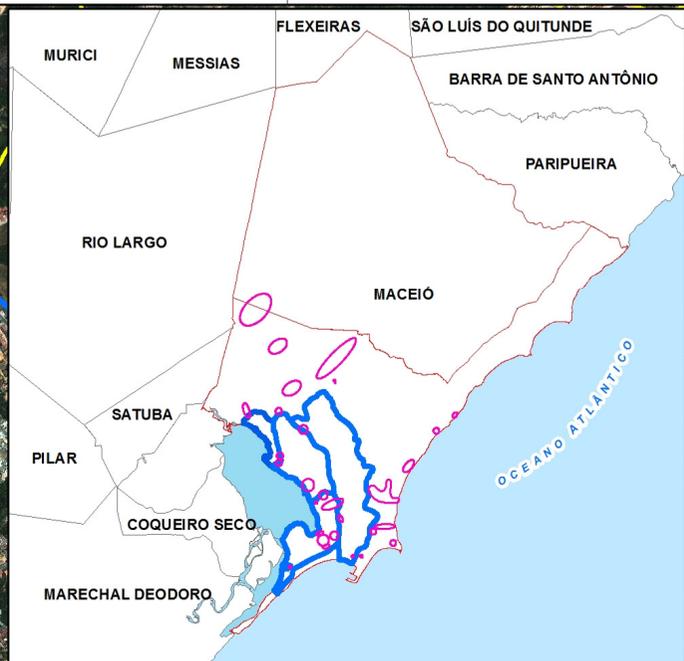
- Bacia Drenagem Sudoeste Oceano Atlântico
- Bacia Drenagem Oeste Lagoa Mundaú
- Bacia Hidrográfica Riacho do Silva
- Bacia Hidrográfica Riacho Reginaldo
- Limite Municipal de Maceió
- Limite de Bairros
- Lagoa Mundaú
- Áreas Críticas de Alagamento

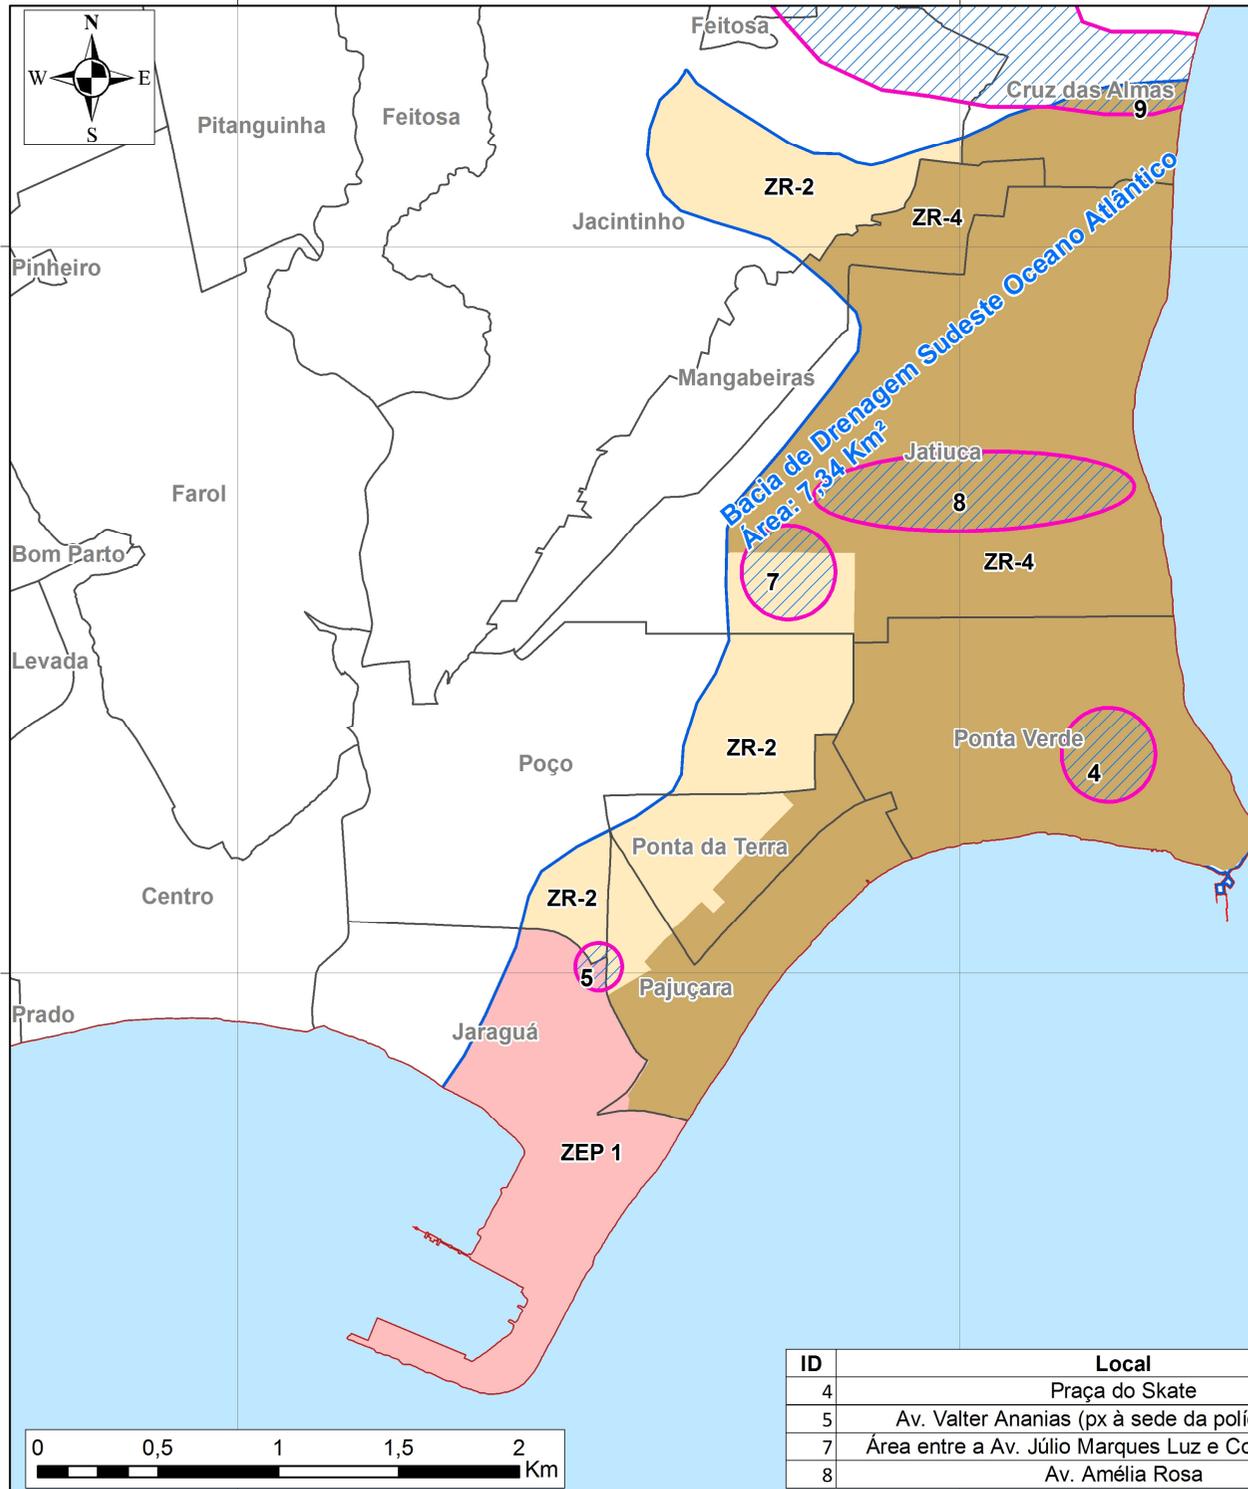
ID	Local	Descrição do problema
4	Praça do Skate	A galeria existente é subdimensionada
5	Av. Valter Ananias (px à sede da polícia federal)	A galeria existente é subdimensionada
7	Área entre a Av. Júlio Marques Luz e Conj. St Eduardo	Rede de galeria existente deteriorada e insuiciente
8	Av. Amélia Rosa	Galeria existente deteriorada e obstruída por raízes

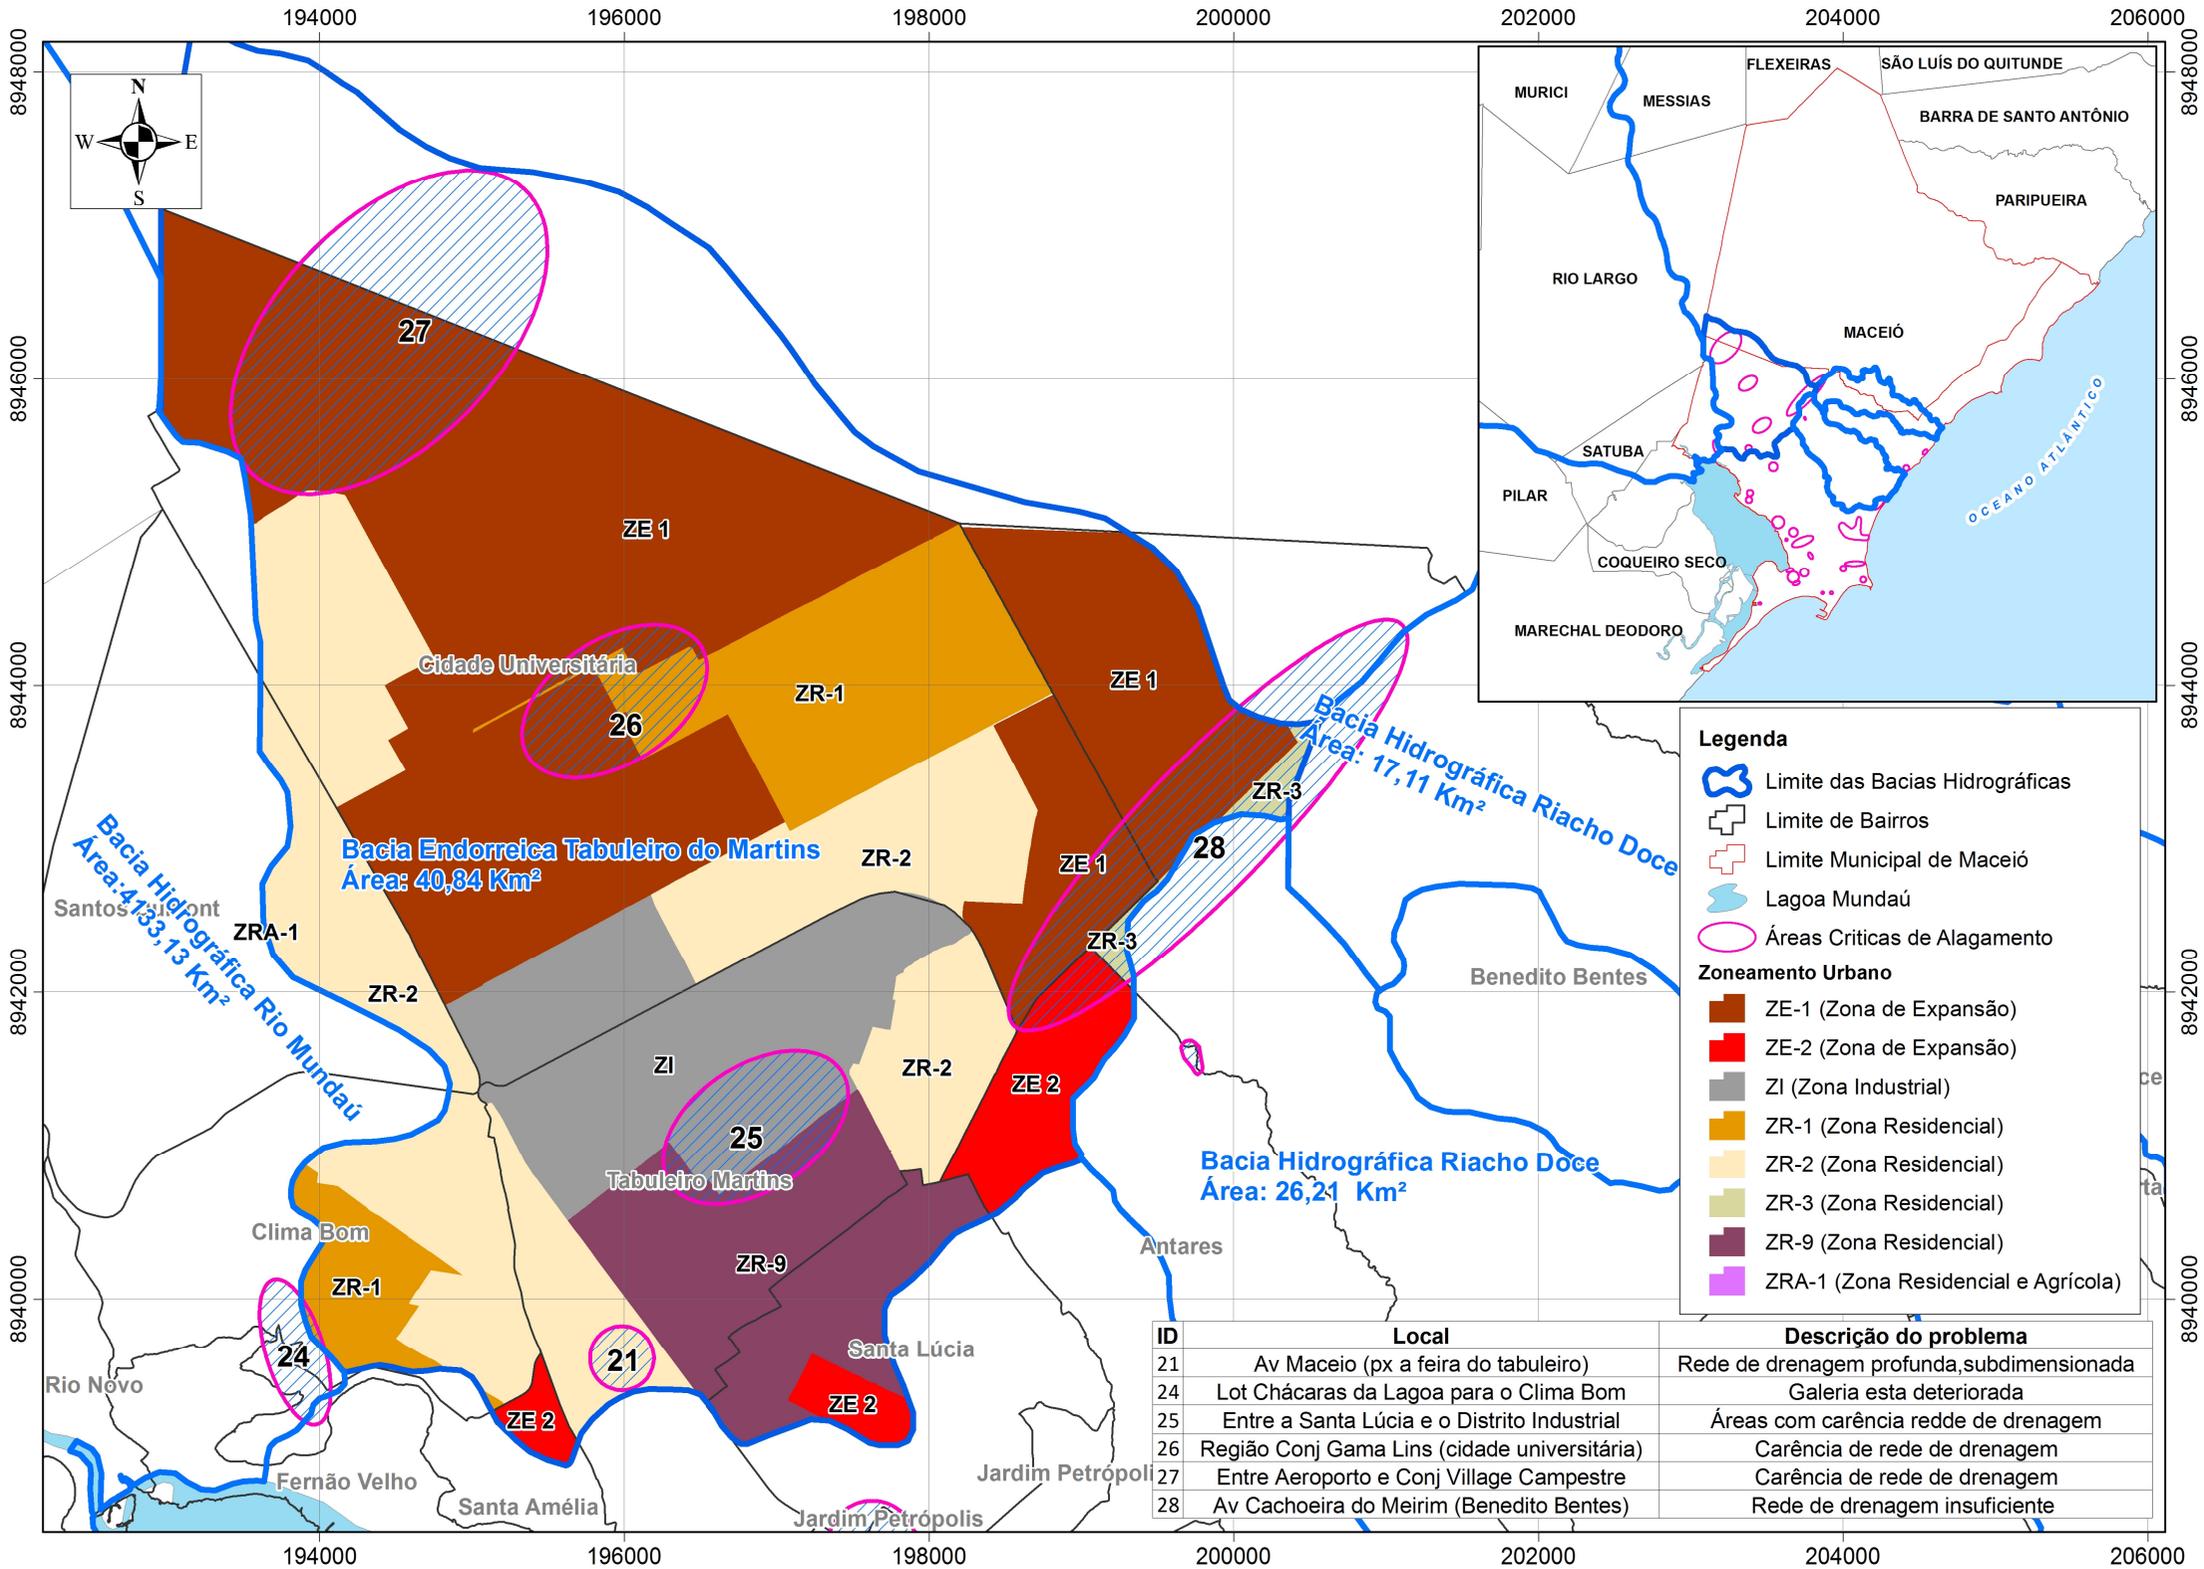
ID	Local	Descrição do problema
21	Av Maceio (px a feira do tabuleiro)	Rede de drenagem profunda, subdimensionada
24	Lot Chácaras da Lagoa para o Clima Bom	Galeria esta deteriorada
25	Entre a Santa Lúcia e o Distrito Industrial	Áreas com carência rede de drenagem
26	Região Conj Gama Lins (cidade universitária)	Carência de rede de drenagem
27	Entre Aeroporto e Conj Village Campestre	Carência de rede de drenagem
28	Av Cachoeira do Meirim (Benedito Bentes)	Rede de drenagem insuficiente

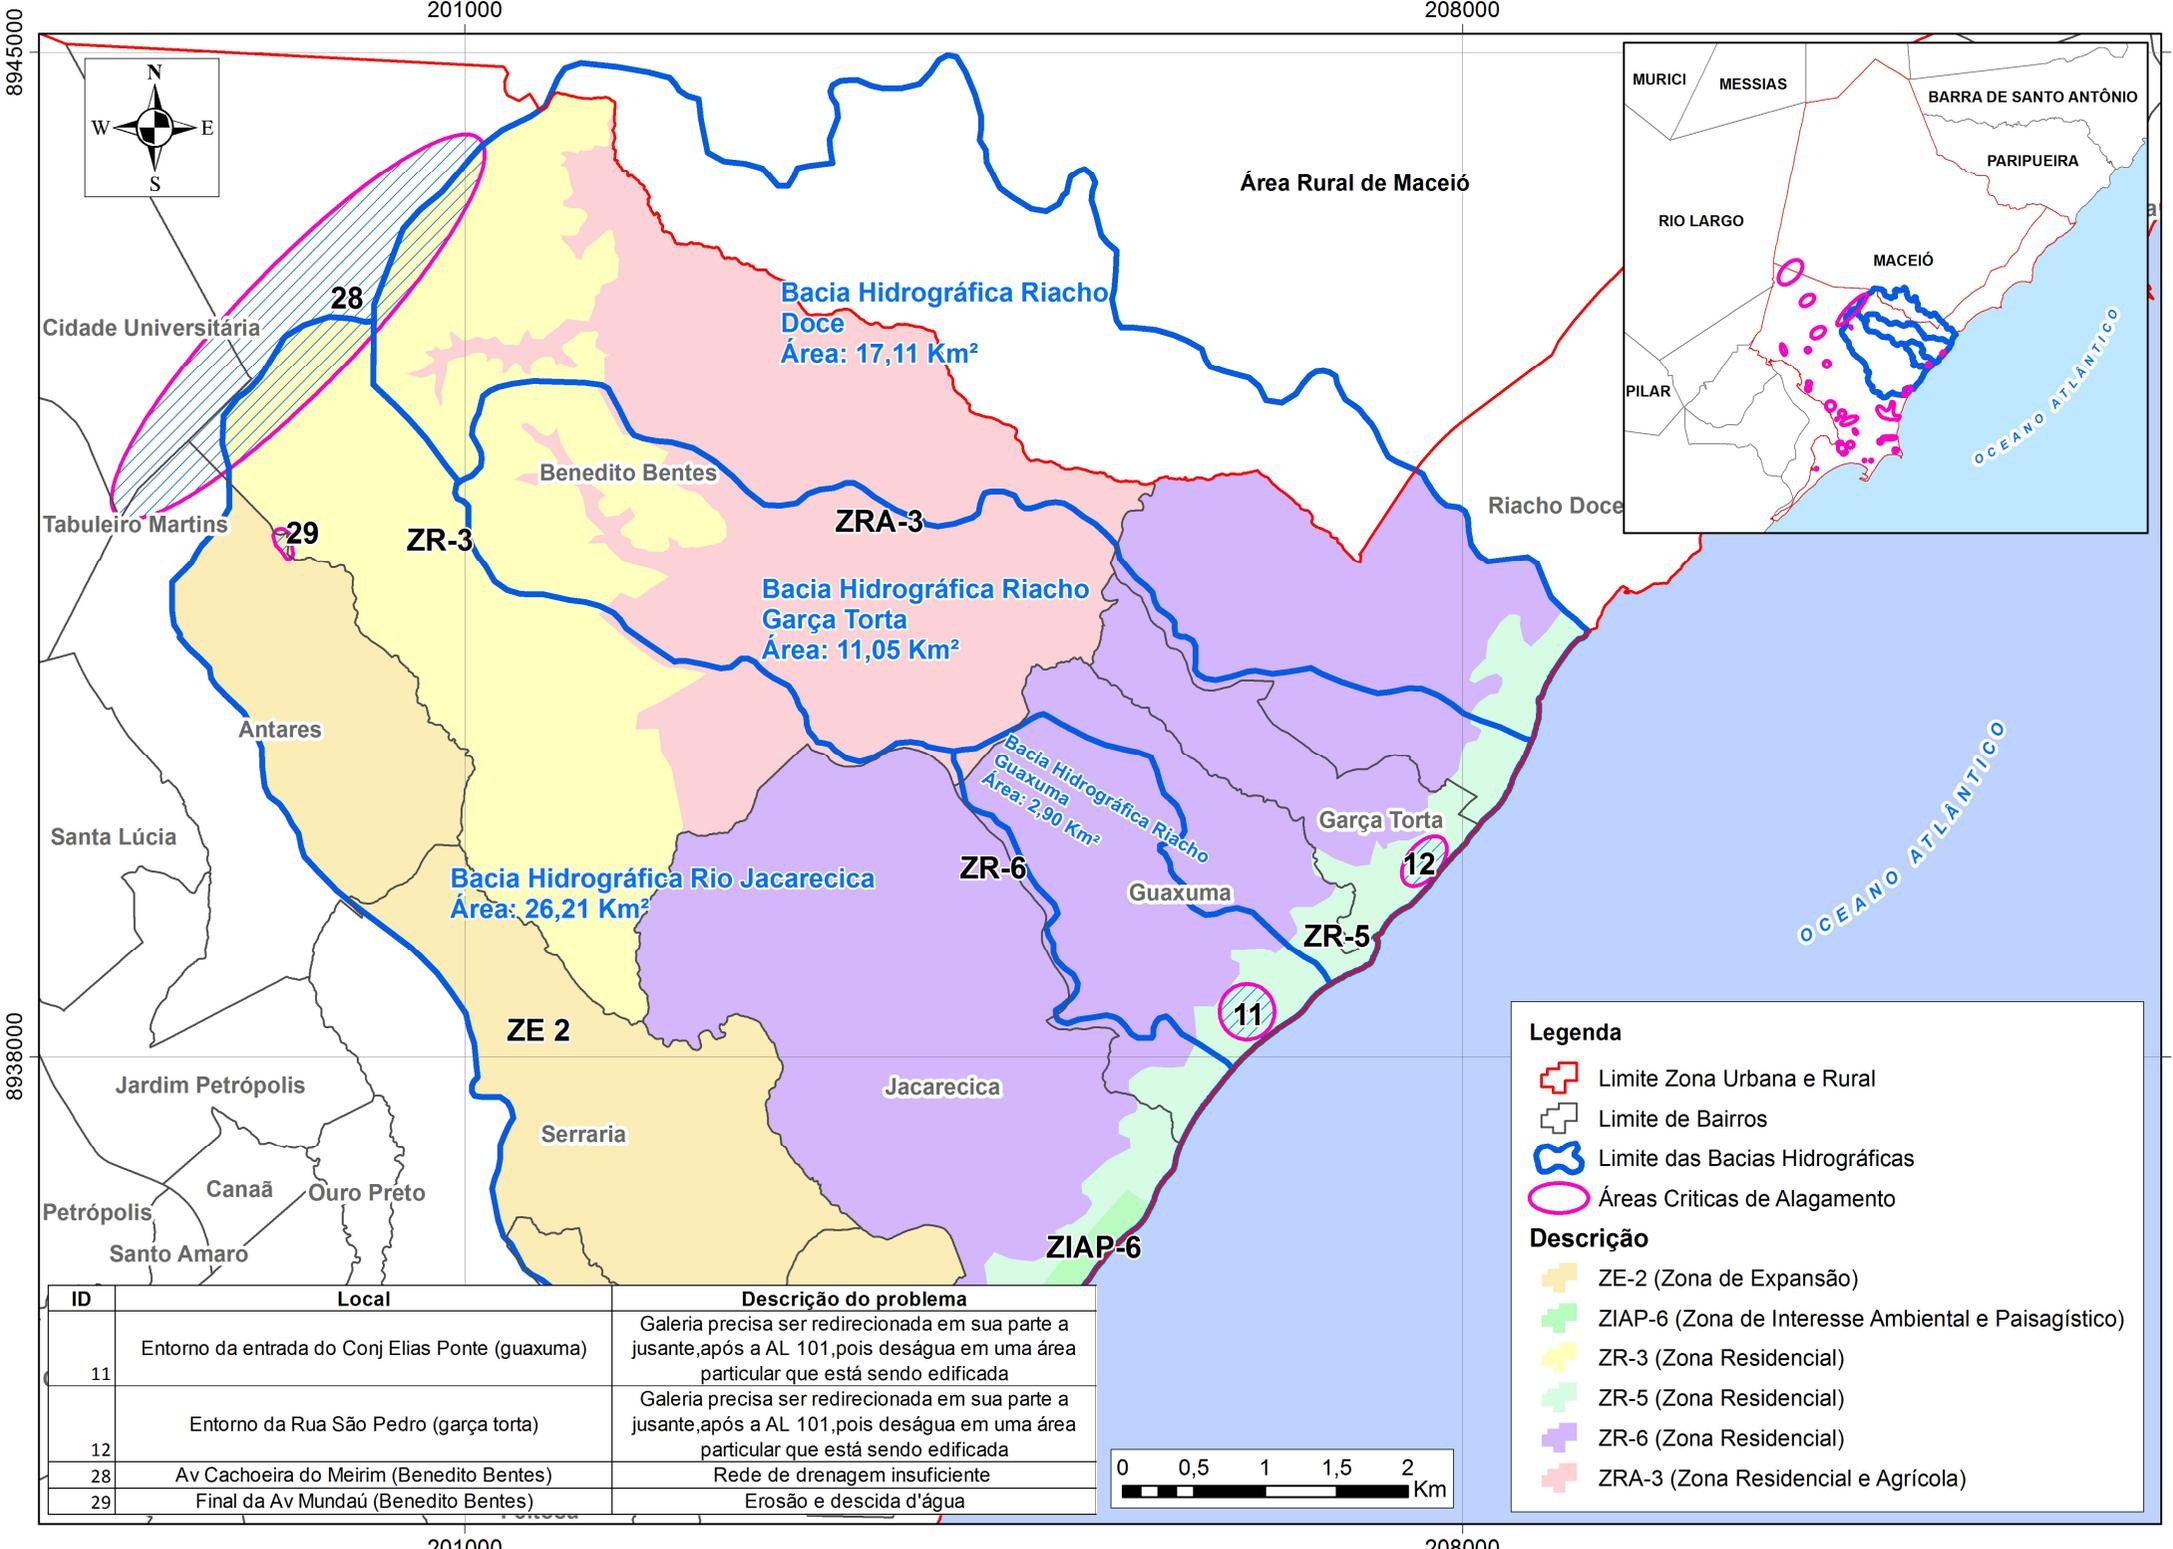
ID	Local	Descrição do problema
11	Entorno da entrada do Conj Elias Ponte (guaxuma)	Galeria precisa ser redirecionada em sua parte a jusante, após a AL 101, pois deságua em uma área particular que está sendo edificada
12	Entorno da Rua São Pedro (garça torta)	Galeria precisa ser redirecionada em sua parte a jusante, após a AL 101, pois deságua em uma área particular que está sendo edificada
28	Av Cachoeira do Meirim (Benedito Bentes)	Rede de drenagem insuficiente
29	Final da Av Mundaú (Benedito Bentes)	Erosão e descida d'água
