**PREFEITURA DE
MACEIÓ**
HABITAÇÃO POPULAR
E SANEAMENTO

**ANEXO 02: USOS DO SOLO NAS BACIAS DE DRENAGEM, PONTOS CRÍTICOS
DE ALAGAMENTO SEGUNDO USOS DO SOLO ATUAL E PLANO
DIRETOR**

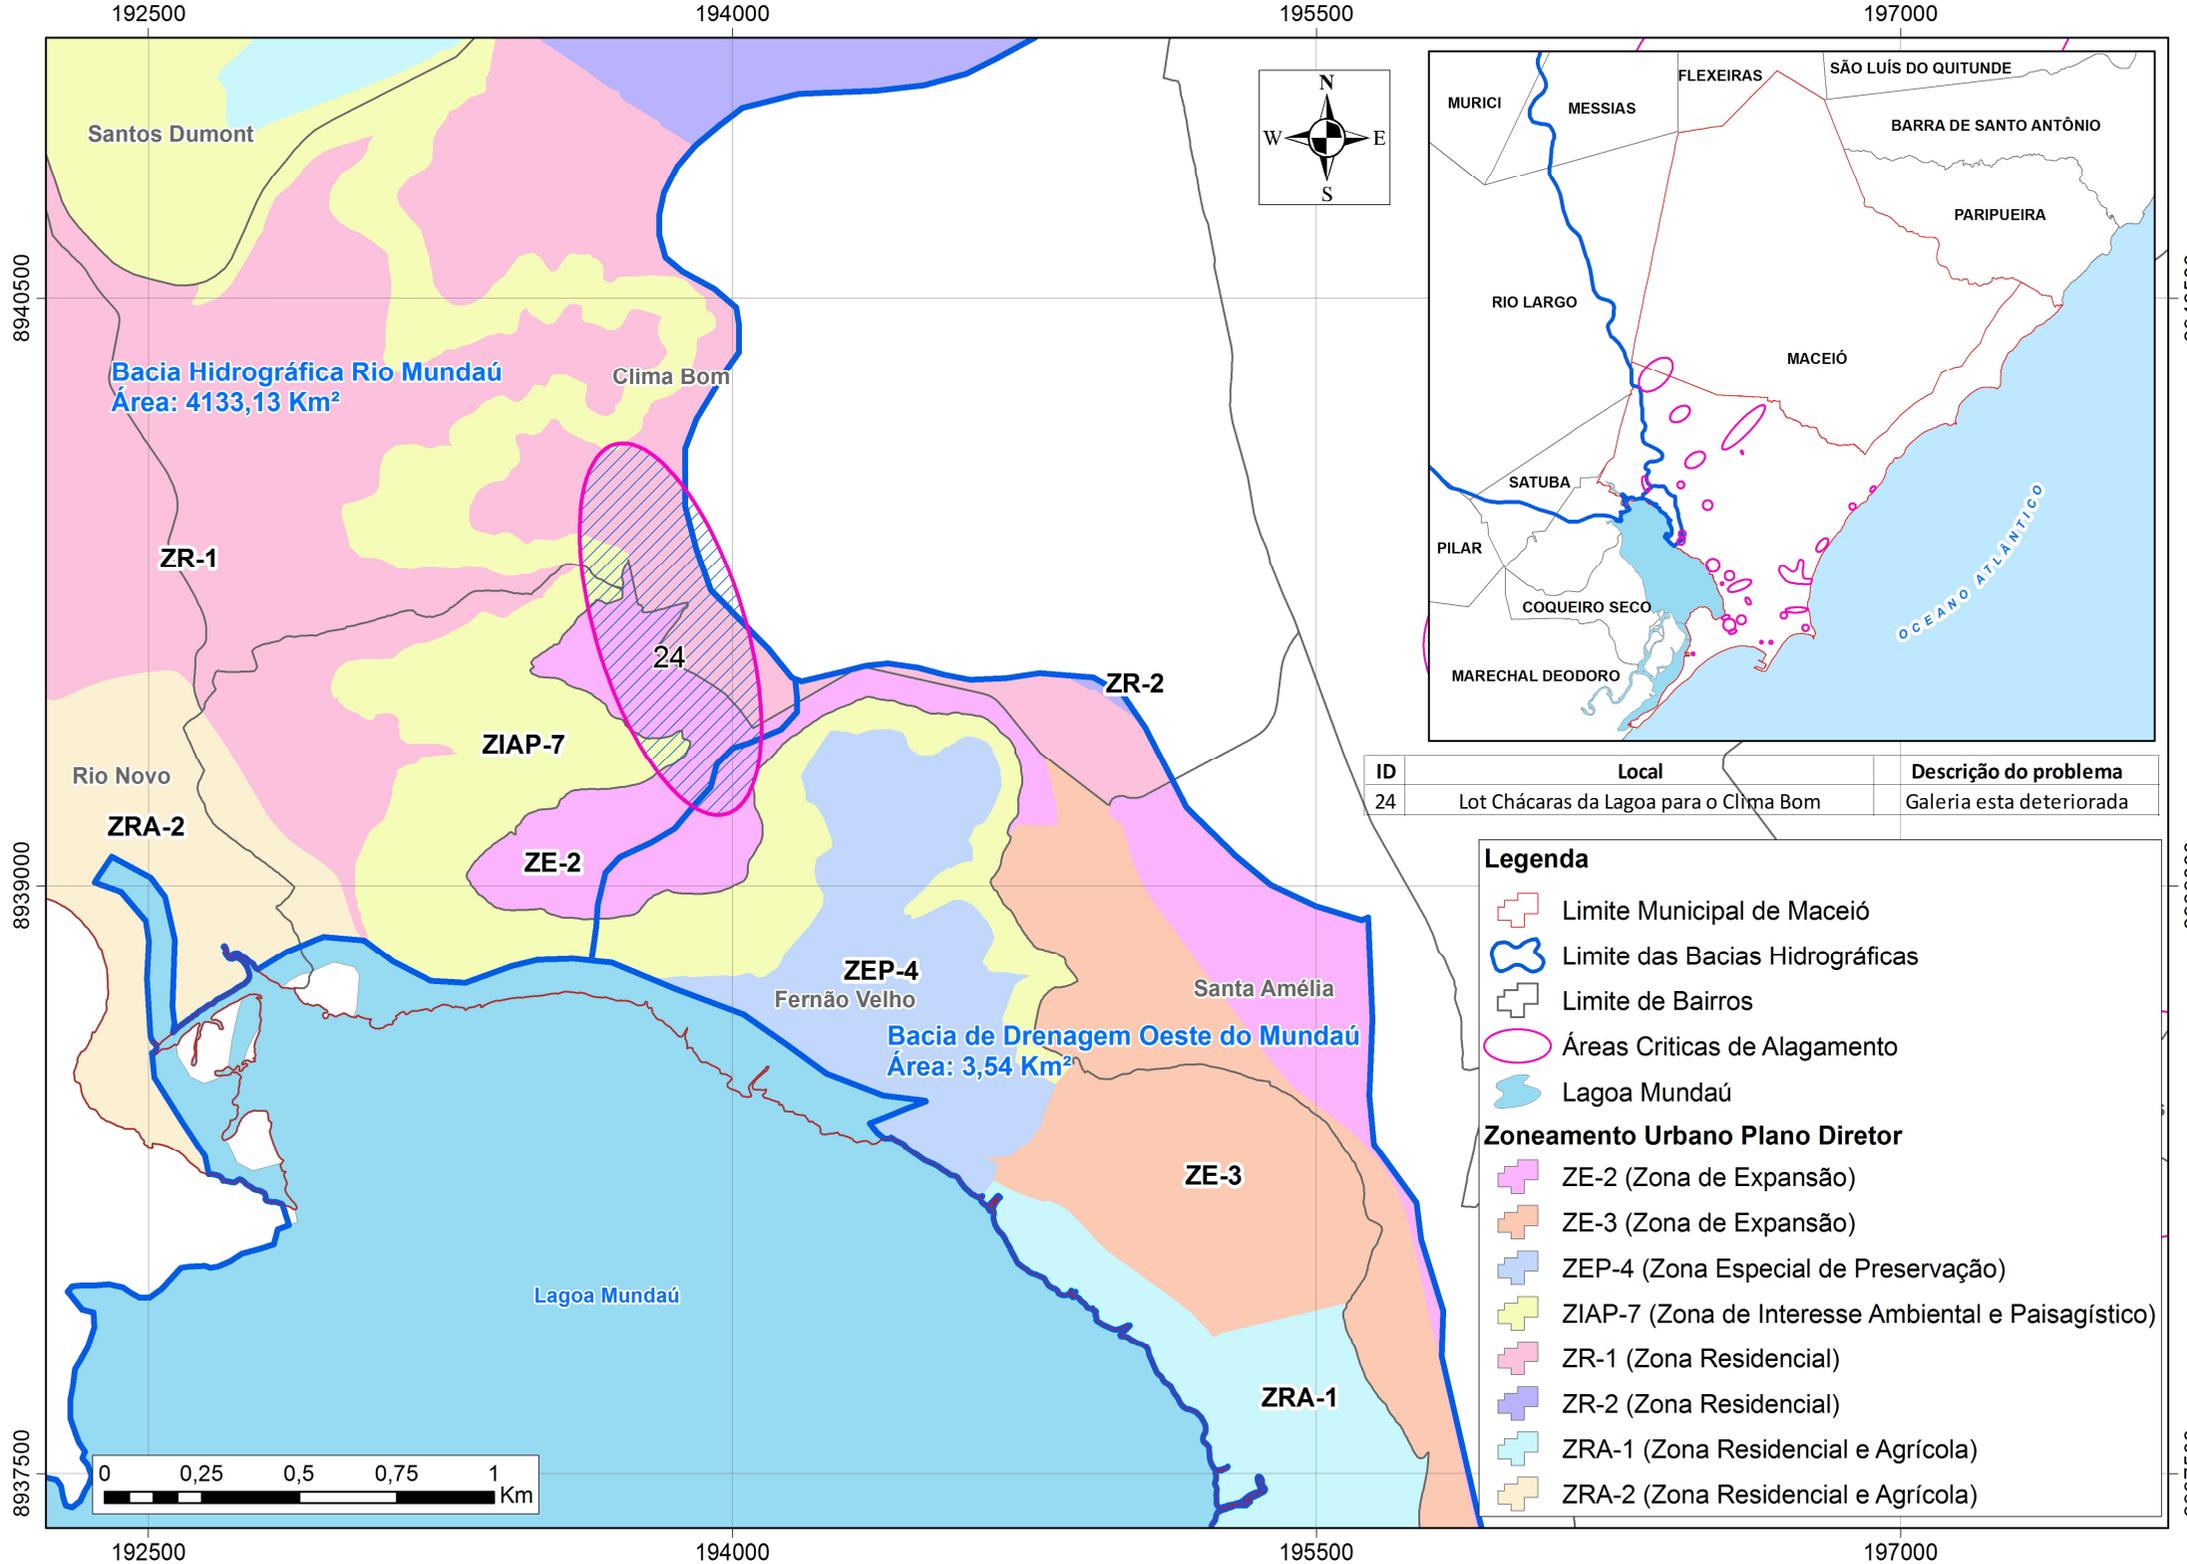
ID	Local	Descrição do problema
24	Lot Chácaras da Lagoa para o Clima Bom	Galeria esta deteriorada

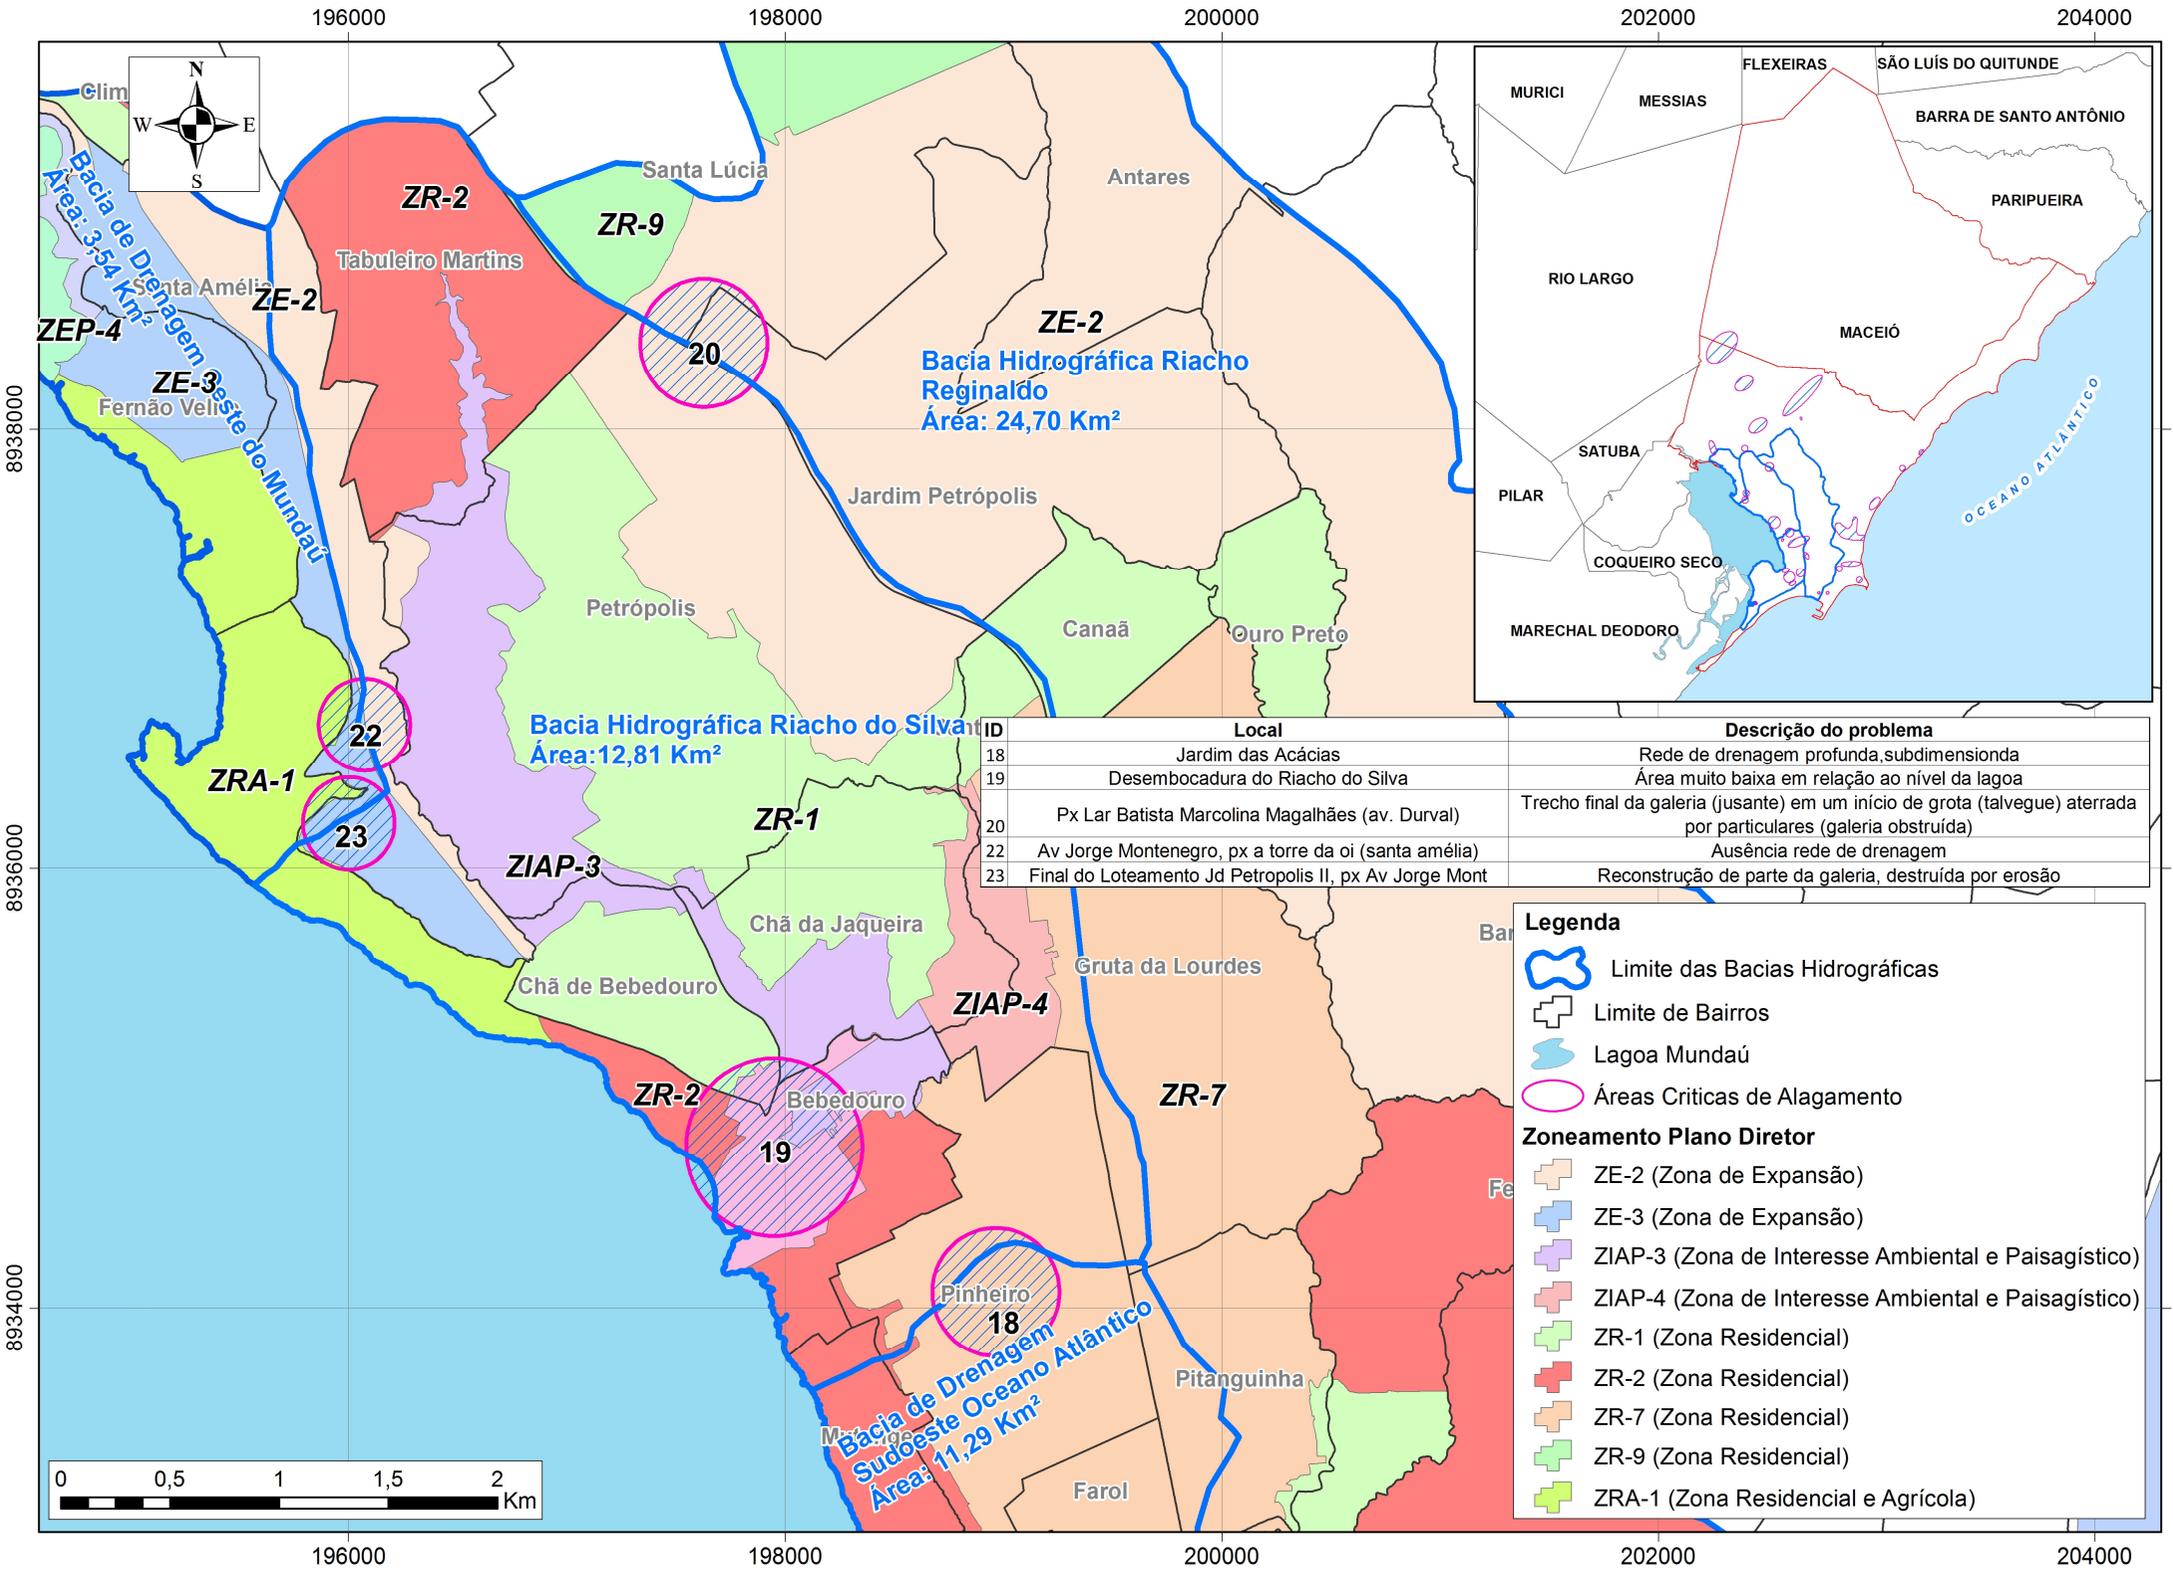
ID	Local	Descrição do problema
18	Jardim das Acácias	Rede de drenagem profunda, subdimensionada
19	Desembocadura do Riacho do Silva	Área muito baixa em relação ao nível da lagoa
20	Px Lar Batista Marcolina Magalhães (av. Durval)	Trecho final da galeria (jusante) em um início de gruta (talvegue) aterrada por particulares (galeria obstruída)
22	Av Jorge Montenegro, px a torre da oi (santa amélia)	Ausência rede de drenagem
23	Final do Loteamento Jd Petropolis II, px Av Jorge Mont	Reconstrução de parte da galeria, destruída por erosão

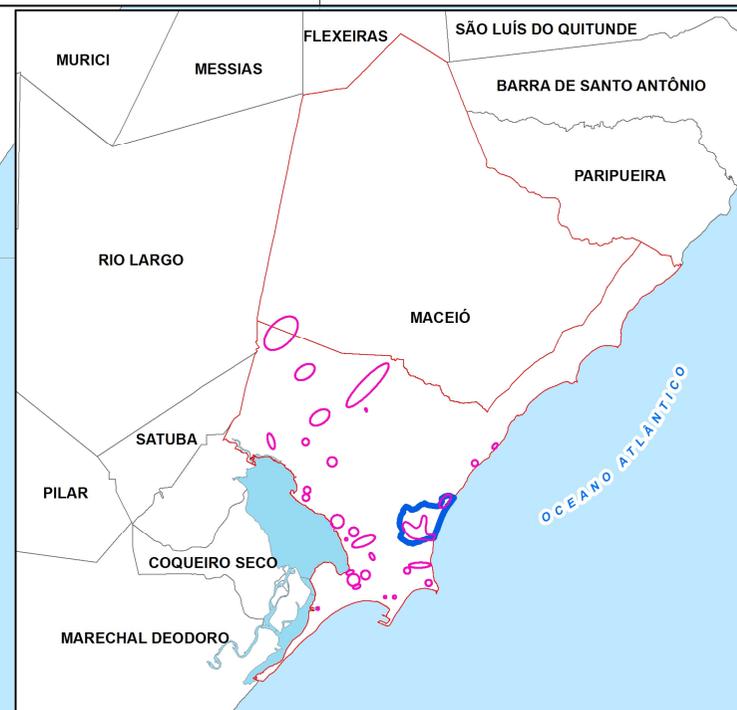
ID	Local	Descrição do problema
9	Bacia do Riacho das Águas Férreas	Carência de rede de drenagem
10	Conj. Jacarecica	Área muito baixa em relação ao nível do riacho. Assoreamento do riacho
